## ΤΕΧΝΙΚΗ ΕΚΘΕΣΗ

ΕΡΓΟ: ΑΠΟΚΑΤΑΣΤΑΣΗ ΚΑΙ ΑΞΙΟΠΟΙΗΣΗ ΠΑΛΙΑΣ

ΑΠΟΘΗΚΗΣ ΤΟΥ ΟΣΕ ΣΤΗΝ ΧΑΛΚΙΔΑ

Χαλκίδα 15/10/2020

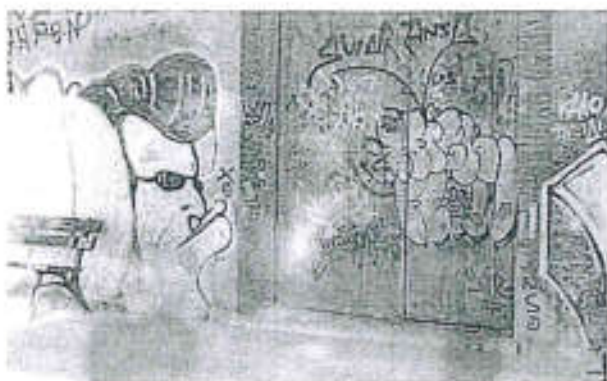
Σημαντικές είναι οι αλλοιώσεις του μνημείου, όχι τόσο σε επίπεδων δομικών επεμβάσεων, αλλά κυρίως λόγω της εφαρμογής γκράφιτι στις όψεις περιμετρικά του κτιρίου.

Εικόνα 13: Αλλοιώσεις λόγω γκράφιτι

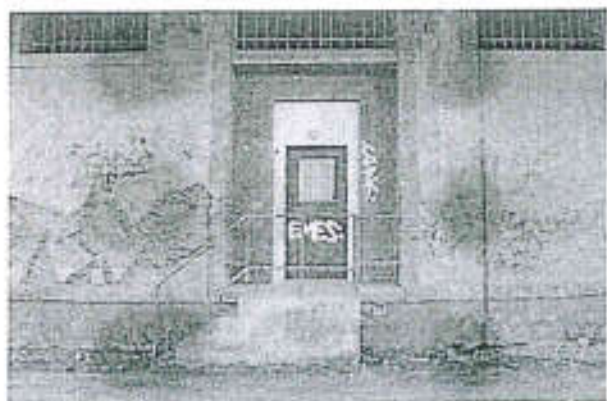
Στην βόρεια όψη, στο δυτικό άκρο, όπου και έχουν διαμορφωθεί εσωτερικά οι βοηθητικοί χώροι του ΟΣΕ, μια από τις θύρες έχει αντικατασταθεί από μεταλλική, ενώ η δεύτερη έχει μετασχηματισθεί σε μονή, διατηρώντας τμήμα των φύλλων της υφιστάμενης σαν πλαίσιο.

Εικόνα 14: Μετασχηματισμός θύρας και διαμόρφωση βόθρου από σκυρόδεμα

Όσον αφορά στη θύρα που έχει μετασχηματιστεί (κάτοψη ισογείου, Θύρα 09), προτείνεται η αποκατάσταση των τμημάτων των φύλλων που έχουν αφαιρεθεί και η τοποθέτηση υαλοπετάσματος εξωτερικά, σε αντιστοιχία με τα υπόλοιπα ανοίγματα.

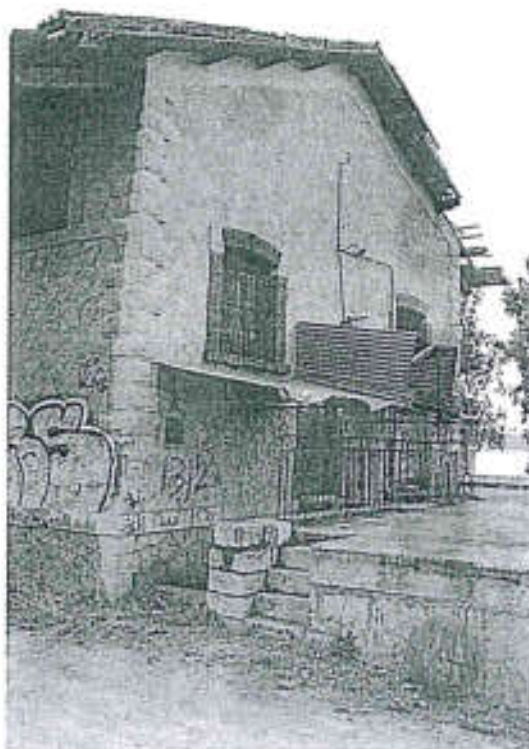
Στην δυτική όψη έχει τοποθετηθεί φύλλο από στραντζαριστή λαμαρίνα για να στεγάσει την είσοδο του υπογείου.

Εικόνα 15: Πρόχειρη κατασκευή από λαμαρίνα - Στην φωτογραφία φαίνεται και η φθορά της στέγης

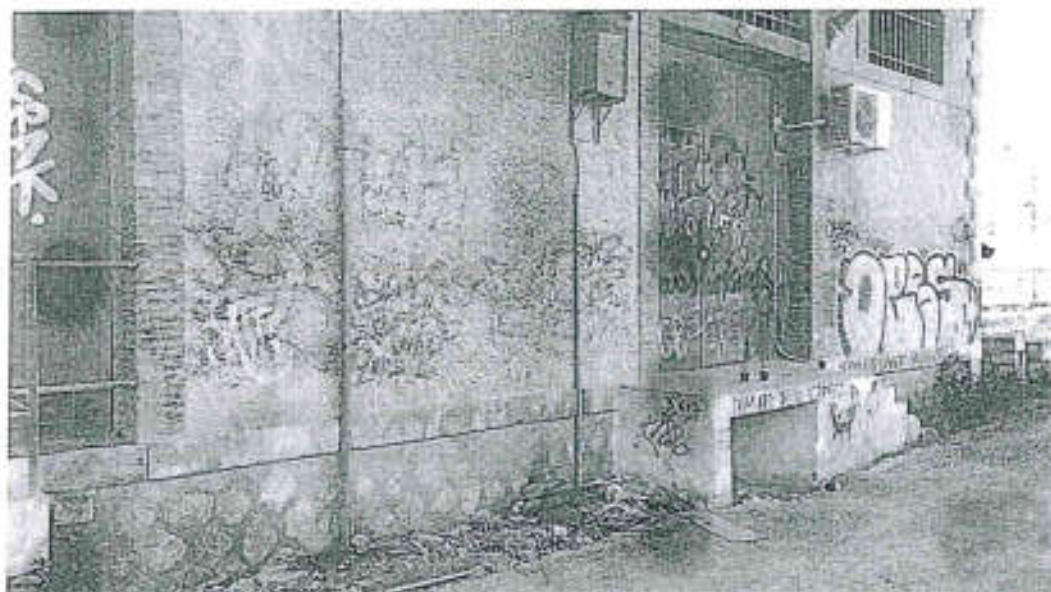
επίπεδο της στάθμης του ισογείου. Τα αρμολογήματα αυτά έχουν γίνει με τσιμέντο και καλύπτουν και ένα μεγάλο μέρος της περιμέτρου των πολυγωνικών λίθων (Εικόνα 19).

Εικόνα 19: Αρμολογήματα με τσιμέντο στην βόρεια όψη.

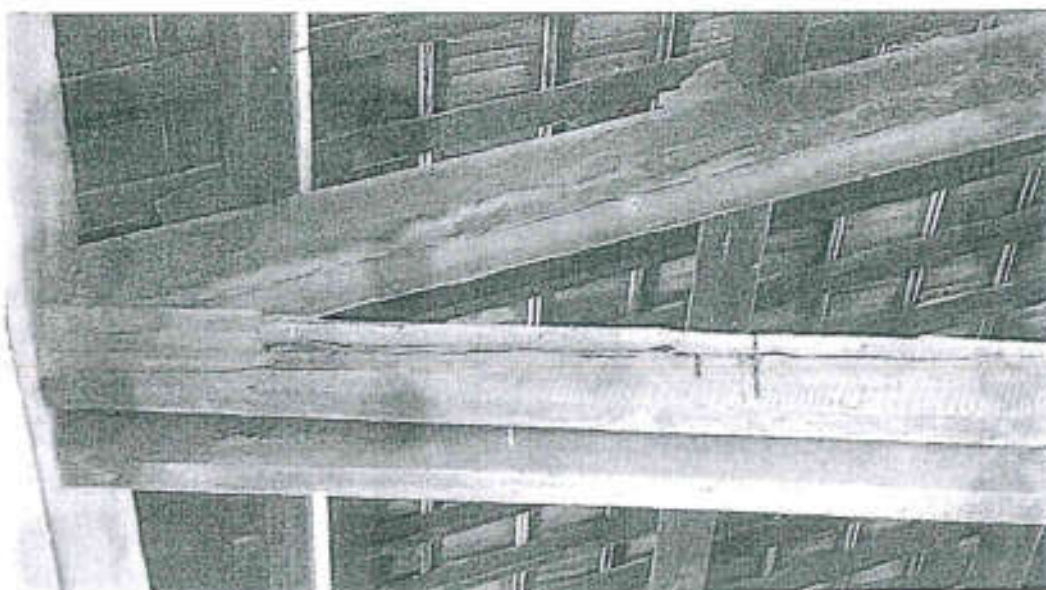
Τα ξύλινα ζευκτά κατασκευασμένα από πριστή πλατύφυλλη ξυλεία στο εσωτερικό του κτιρίου ευρίσκονται σε αρκετά καλή κατάσταση διατήρησης. Κάποια από αυτά φέρουν βλάβες και πρέπει να αντικατασταθούν κάποια τμήματά τους (Εικόνες 20 και 21). Σε κάποια σημεία τους παρουσιάζονται σχισίματα κατά την φορά των ινών που δεν ξεπερνούν τα 5 χιλ. και ευρίσκονται θεωρητικά σε φυσιολογικά πλαίσια. Οι εξωτερικές τους επιφάνειες είναι καλυμμένες μερικώς με ρύπους λόγω της εγκατάλειψης του κτιρίου.

Εικόνα 20: Ζευκό με βλάβες στον ελκυστήρα.

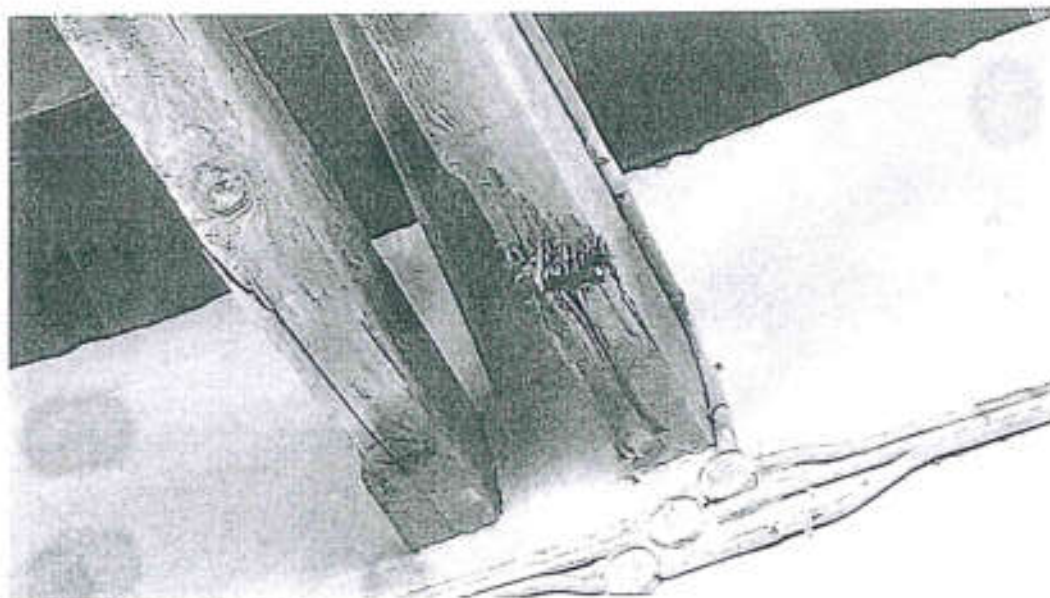
Εικόνα 21: Ζευκό με βλάβες στους ελκυστήρες.

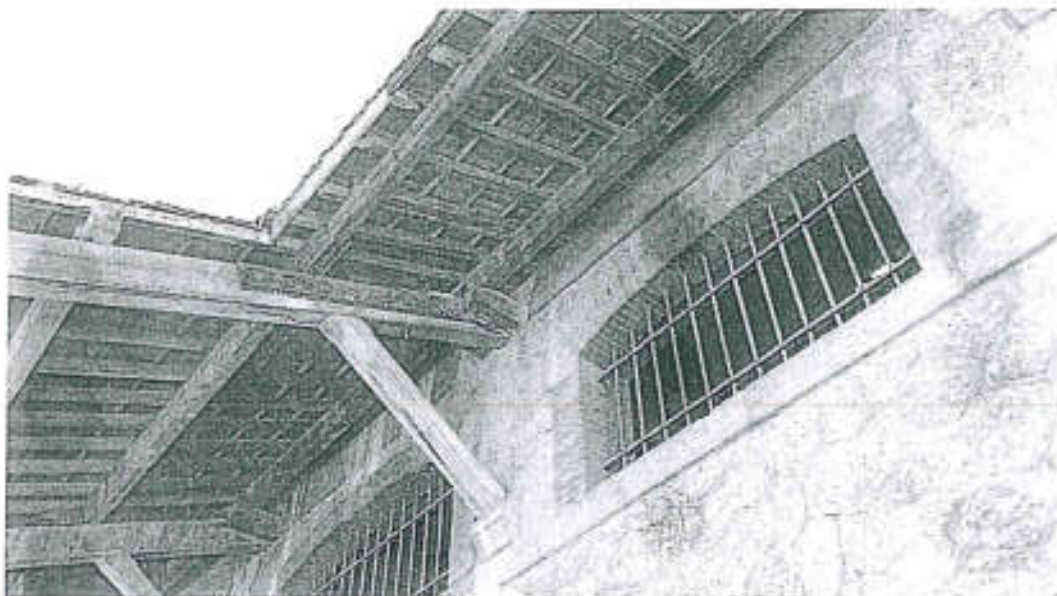
Δεν υπάρχουν εμφανείς αστοχίες όπως ιδιαίτερα ορατά βέλη, στρεβλώσεις, παραμορφώσεις ή απώλεια υλικού. Εξωτερικά υπάρχουν βλάβες σε κάποια σημεία που αφορούν κυρίως στις τεγίδες και επιπεγίδες που ευρίσκονται στην προεξοχή της στέγης εκτός του περιγράμματος της φέρουσας τοιχοποιίας (Εικόνες 22, 23 και 24).

Εικόνα 22: ΝΑ γωνία προστεγάσματος με βλάβες σε πρόβολο και τειγίδα.

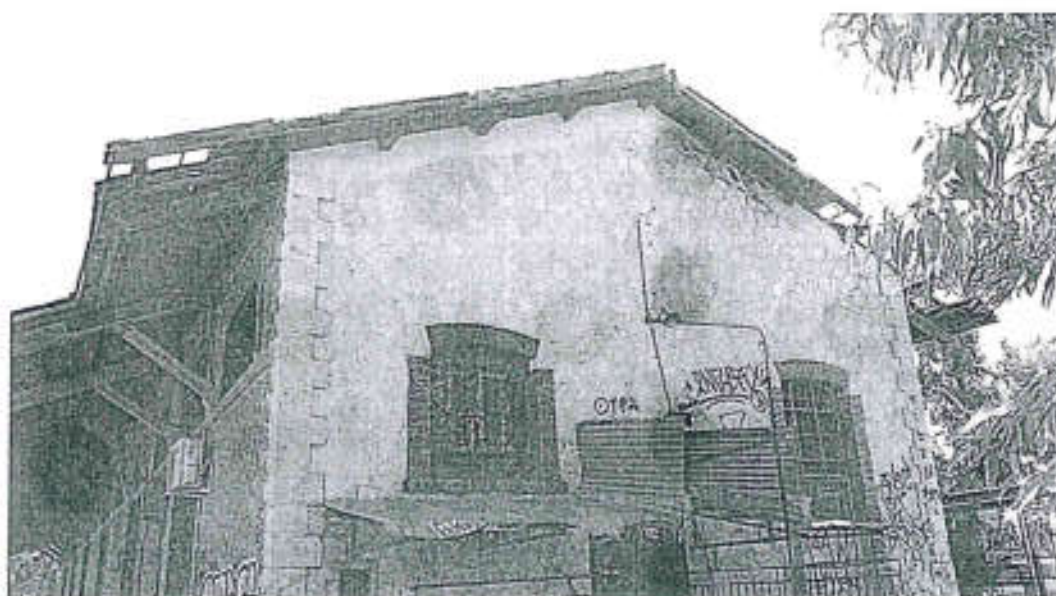
Τα γαλλικά κεραμίδια της στέγης τύπου Μασσαλίας με την επιγραφή Arnaud Etienne ευρίσκονται σε καλή κατάσταση και δεν φέρουν ίχνη διάβρωσης και απώλειας υλικού. Στην δυτική πλευρά της στέγης υπάρχουν φθορές στα ξύλινα στοιχεία που ευρίσκονται στην ΒΔ και ΝΔ γωνία με αποτέλεσμα την κατάρρευση τμήματος της επικεράμωσης στο δυτικό τμήμα της (Εικόνα 23). Φθορές υπάρχουν και στο ανατολικό τμήμα της στέγης. (Εικόνα 24).

Εικόνα 23: Κατάρρευση τμήματος επικεράμωσης στο δυτικό τμήμα της στέγης.

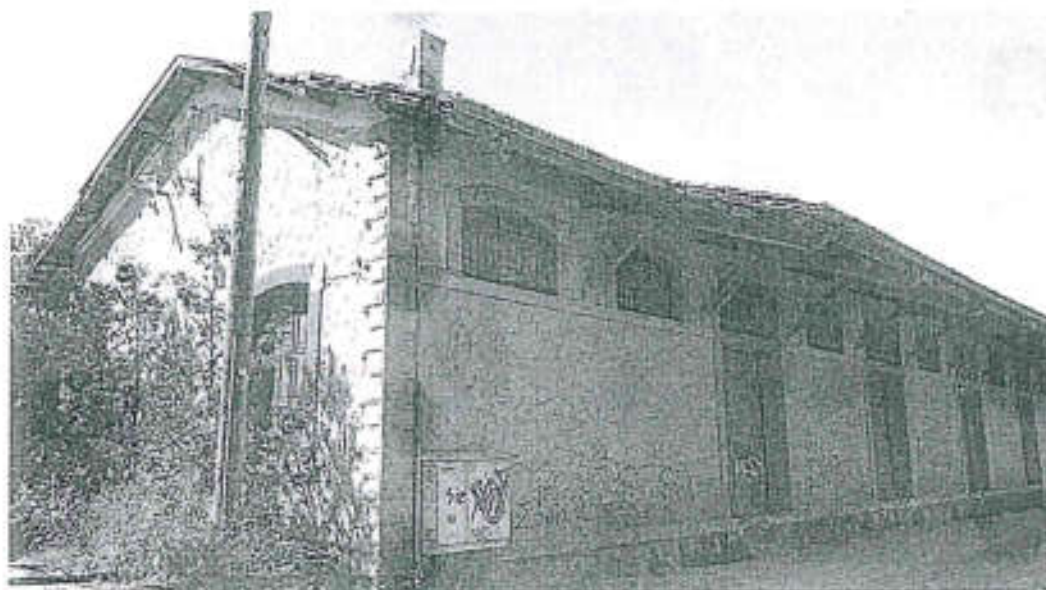
Εικόνα 24: Κατάρρευση τμήματος επικεράμωσης στο ανατολικό τμήμα της στέγης.

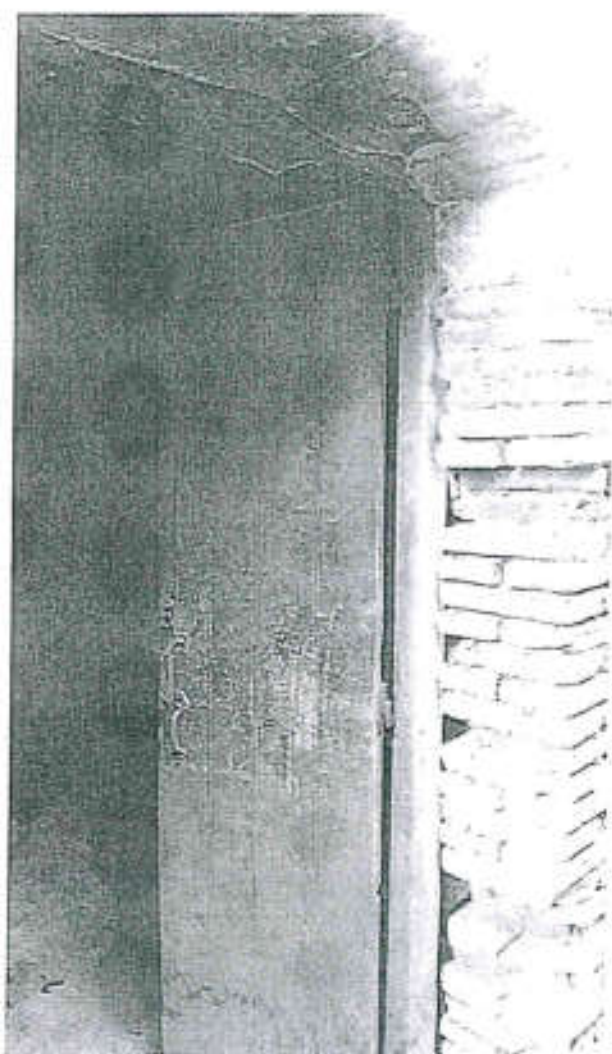
Οι ξύλινες συρόμενες θύρες είναι καρφωτές και στην εσωτερική τους πλευρά φέρουν δύο σχηματισμούς από διαγώνιες τραβέρσες σχήματος Λ (Εικόνα 26). Δεν έχουν ιδιαίτερες βλάβες παρά μόνο στα κατώτερα σημεία τους όπου παρατηρείται μικρή απώλεια υλικού που οφείλεται στην συνεχή χρήση τους καθώς και η πρόσκρουσή τους με τα μεταλλικά μεταφορικά μέσα και με τα εμπορεύματα. Εξωτερικά αρκετές από αυτές φέρουν πρόσφατα graffiti (Εικόνες 29 και 30). Φέρουν επικαθήσεις από ατμοσφαιρικούς ρύπους και οι χρωματισμοί τους είναι φθαρμένοι. Η ανοιγόμενη, καρφωτή δίφυλλη θύρα της ανατολικής πλευράς του κτιρίου ευρίσκεται σε καλή κατάσταση διατήρησης, ενώ η αντίστοιχη δίφυλλη θύρα που φέρει παράθυρα και μεταλλικά κιγκλιδώματα, ευρίσκεται σε κακή κατάσταση διατήρησης. Η δίφυλλη θύρα του υπογείου ευρίσκεται επίσης σε κακή κατάσταση διατήρησης (Εικόνα 25).

Εικόνα 25: Ξύλινη θύρα υπογείου.

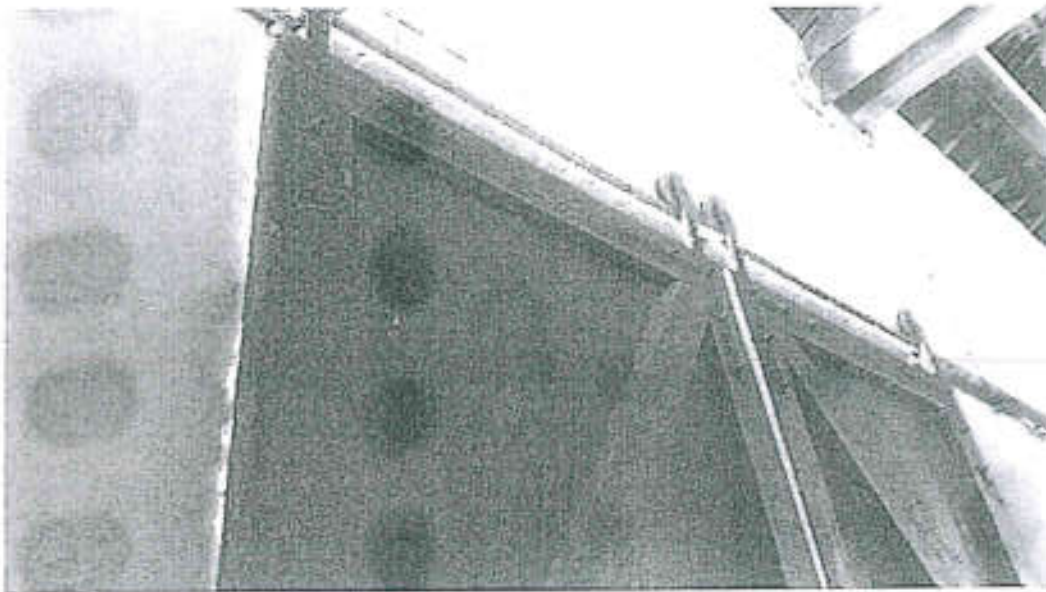
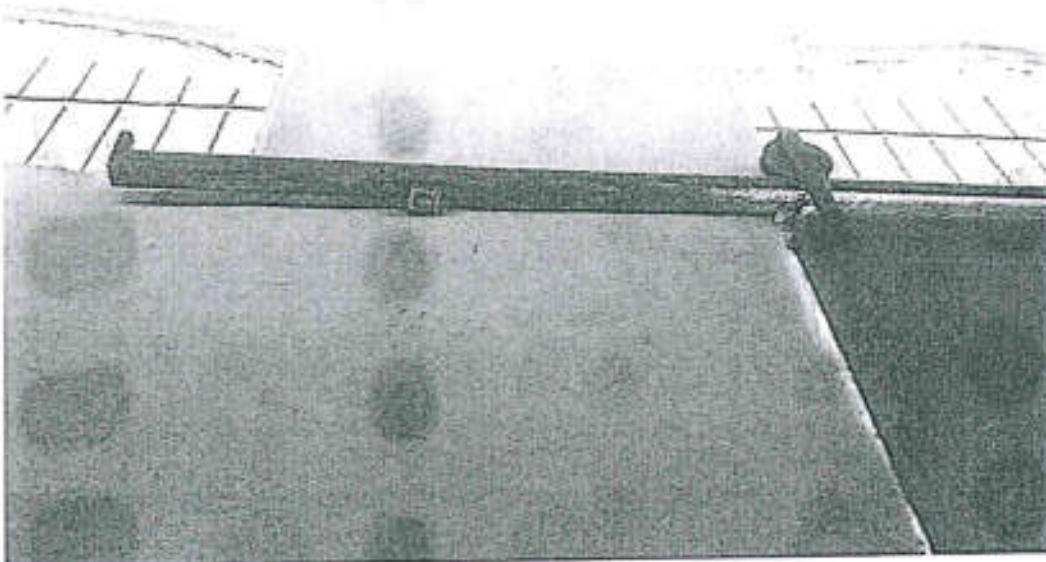
Τα μεταλλικά συστήματα κύλισης δεν παρουσιάζουν ιδιαίτερες φθορές εκτός από την οξείδωση που κυμαίνεται στα επιτρεπτά όρια χωρίς να έχει προχωρήσει σε απομείωση της διατομής των μεταλλικών στοιχείων τους (Εικόνες 26 και 27).

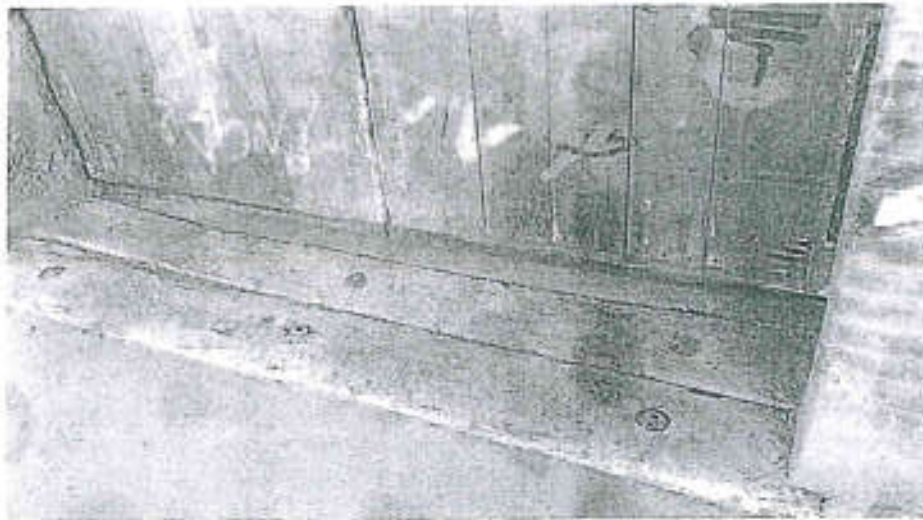
Εικόνα 28: Κατώφλι ξύλινης θύρας.

Τα κατώφλια των θυρών είναι κατασκευασμένα από δύο ξύλινα καδρόνια πλατύφυλλης ξυλείας αρίστης ποιότητας που είναι στερεωμένα στο δάπεδο με έξι μεταλλικούς κοχλίες και φέρουν μόνο επιφανειακή απώλεια υλικού με απομείωση της αρχικής τους στάθμης κυρίως στο μέσον του μήκους τους που οφείλεται στην πολυετή χρήση τους. Ο τύπος αυτός της φθοράς συγκαταλέγεται στις θετικές επιδράσεις

του χρόνου στο κτίριο και δεν προτείνεται η αντικατάσταση εφόσον δεν δημιουργεί στατικά ή λειτουργικά προβλήματα (Εικόνα 28).

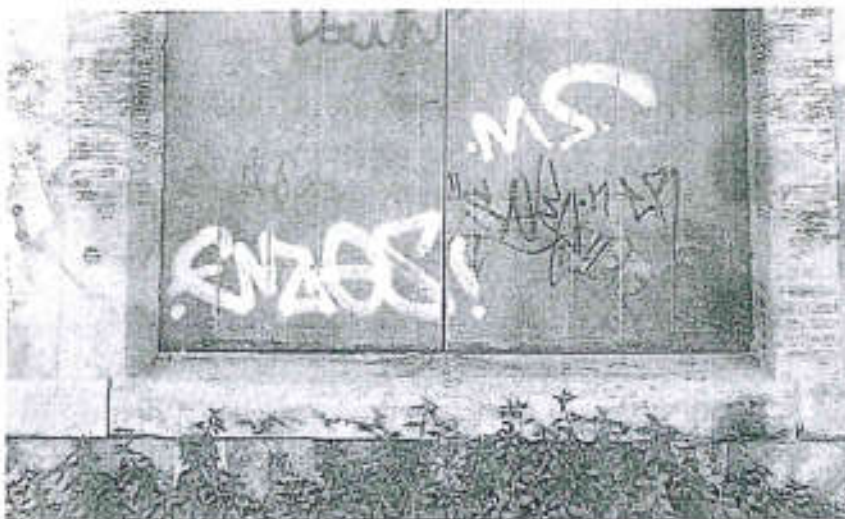
Τα πλαίσια των θυρών και παραθύρων είναι κατασκευασμένα από συμπαγείς σπτόπλινθους που σε κάποια σημεία έχουν επισκευασθεί λόγω απώλειας υλικού που οφείλεται σε μεγάλο βαθμό στις προσκρούσεις των μέσων μεταφοράς εμπορευμάτων. Τα σημεία αυτά ευρίσκονται στις χαμηλότερες ζώνες των θυρών και έχουν επισκευασθεί με συμπλήρωση από τσιμεντοκονία και χάραξη αρμών ώστε να προσομοιάζουν με την τυπολογία δόμησης της σπτοπλινθοδομής. (Εικόνα 29). Στο παρελθόν όλες οι επιφάνειες των σπτοπλινθοδομών είχαν βαφεί εξωτερικά με κόκκινο χρώμα.

Εικόνα 29: Θύρα στην βόρεια όψη με συμπλήρωση των σπτόπλινθων με τσιμεντοκονίαμα.

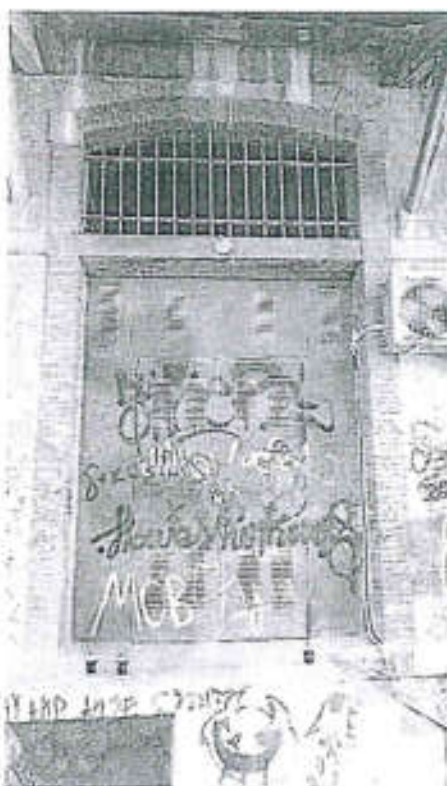
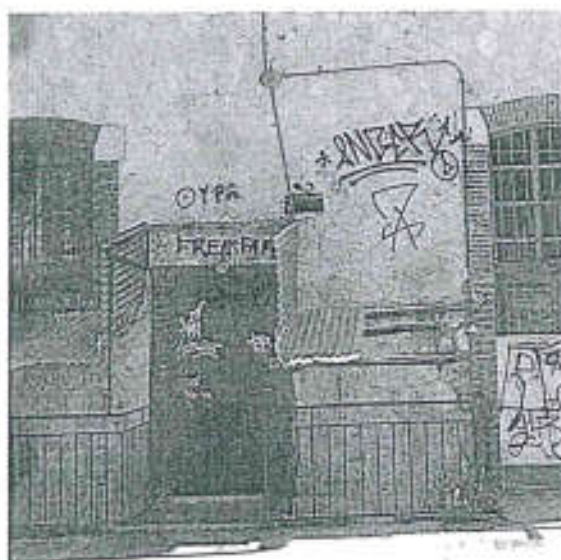
Οι μεταλλικές θύρες ευρίσκονται σε σχετικά καλή κατάσταση διατήρησης με επιφανειακή οξείδωση που δεν έχει προκαλέσει βλάβη με απομείωση πάχους του μεταλλικού φύλλου (Εικόνες 30 και 31).

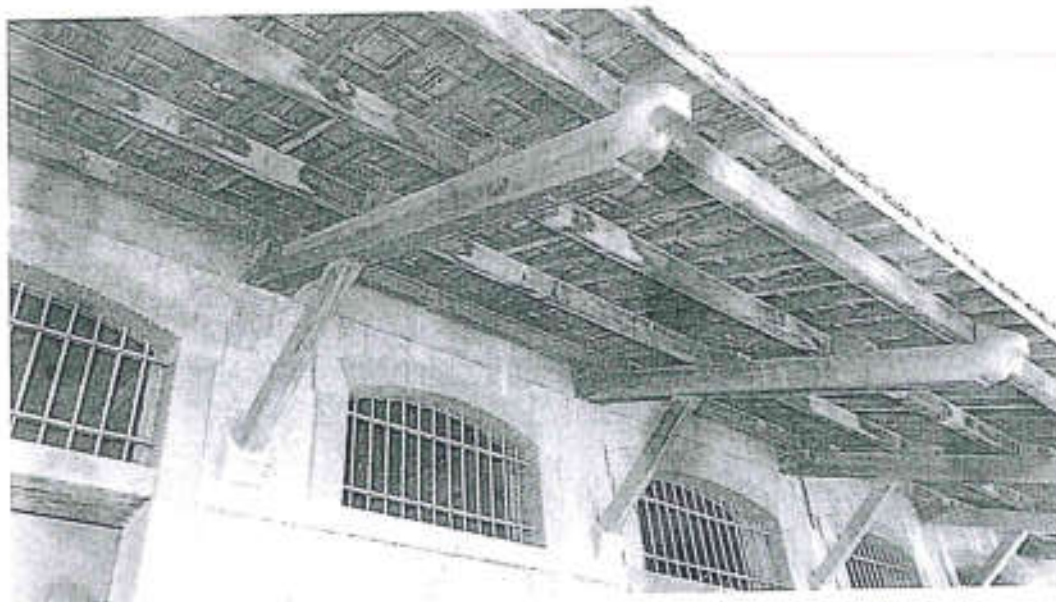
Τα μεταλλικά κιγκλιδώματα που ευρίσκονται σε όλα τα τοξωτά παράθυρα της ανωδομής καθώς και στο παράθυρο του υπογείου φέρουν κατακόρυφες ράβδους κυκλικής διατομής περαστές σε οριζόντιες λάμες που είναι στερεωμένες στους λαμπάδες. Φέρουν επιφανειακή οξειδωση η οποία δεν έχει αποφέρει σημαντική απομείωση της διατομής των (Εικόνες 32 και 33).

Εικόνα 32: Παράθυρα (φωταγωγοί) με μεταλλικά κγκλιδώματα προστασίας.

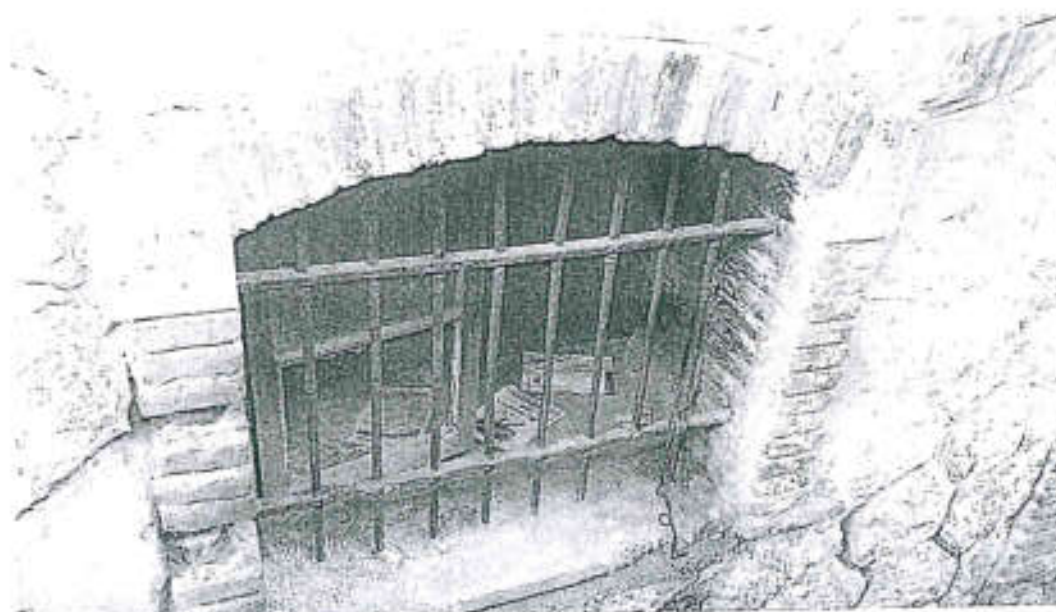
Το παράθυρο του υπογείου φέρει κατεστραμμένη κάσα και παραθυρόφυλλα ενώ το κγκλιδωμά του ευρίσκεται στην ίδια κατάσταση διατήρησης με τα υπόλοιπα των φεγγιτών (Εικόνα 33).

Εικόνα 33: Παράθυρο υπογείου με μεταλλικά κγκλιδώματα προστασίας.

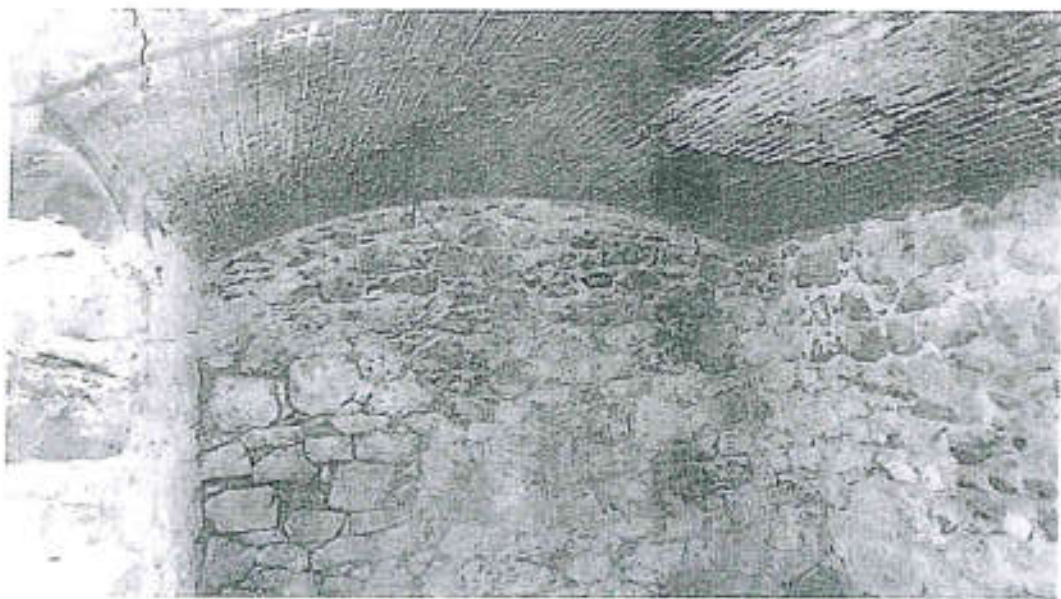
Το υπόγειο ευρίσκεται κάτω από την ΒΔ γωνία του ισογείου χώρου και είναι προσπελάσιμο με λίθινη κλίμακα που κατέρχεται από την ΒΔ γωνία προς νότον (Εικόνες 37 και 38). Οι διαστάσεις του είναι 5,90x3,05 και φέρει ξύλινη μονόφυλλη καρφωτή θύρα (Εικόνα 25) και τοξωτό παράθυρο (Εικόνα 33) που προσομοιάζει μορφολογικά με τους φεγγίτες του ισογείου. Το παράθυρο φέρει δύο παραθυρόφυλλα με δύο υαλοπίνακες και ενδιάμεσο οριζόντιο καιίτι το κάθε ένα. Το δάπεδό του είναι από συμπυκνωμένο εδαφικό υλικό. Οι τοίχοι του είναι από εμφανή λιθοδομή και ο πεπλατυσμένος μονόκεντρος θόλος είναι κατασκευασμένος από συμπαγείς σπτόπλινθους όμοιους με αυτούς που είναι κατασκευασμένοι οι λαμπάδες των θυρών και των παραθύρων του ισογείου καθώς και του υπογείου (Εικόνα 39). Ο χώρος φέρει έντονα τα σημάδια της εγκατάλειψης. Τα ξύλινα κουφώματα της θύρας και του παραθύρου είναι σχεδόν κατεστραμμένα, οι λαμπάδες του παραθύρου φέρουν βλάβες στους σπτόπλινθους, το μεταλλικό υπέρθυρο είναι διαβρωμένο και η επιφάνεια του θόλου φέρει έντονα ίχνη βιολογικών επικαθήσεων που οφείλονται στην υγρασία του χώρου.

Εικόνα 39: Ο εσωτερικός χώρος του υπογείου.
