ΘΕΜΑ: «Διαβίβαση απόφασης της Ειδικής Επιτροπής Επικινδύνως Ετοιμόρροπων (Ε.ΕΠ.ΕΤ), που αφορά κτίσμα επί της οδού Μητροπόλεως 12 στη Χαλκίδα φερόμενων ιδιοκτητών κας Μαρίας Ευθυμίου, κο. Νικόλαου Μπέλλου και κας Παρασκευής Σακελλάρη»

**ΑΠΟΣΠΑΣΜΑ 5^{ΟΥ} ΠΡΑΚΤΙΚΟΥ
ΕΙΔΙΚΗΣ ΕΠΙΤΡΟΠΗΣ ΕΠΙΚΙΝΔΥΝΩΣ ΕΤΟΙΜΟΡΡΟΠΩΝ (Ε.ΕΠ.ΕΤ)**

ΠΡΑΞΗ 5^Η/2026

Κτήριο οδού Μητροπόλεως 12 (Ο.Τ. 84), Χαλκίδα

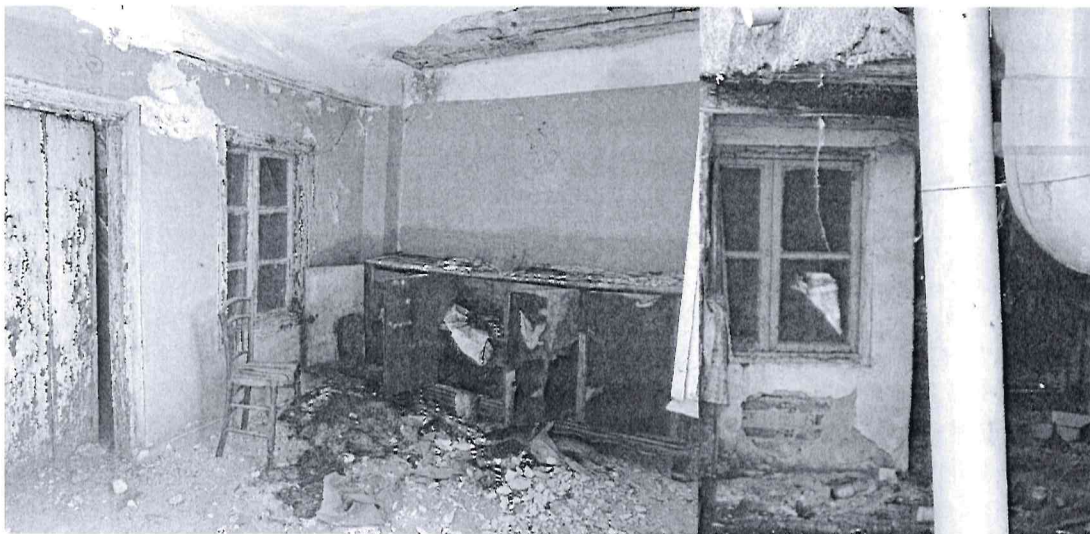
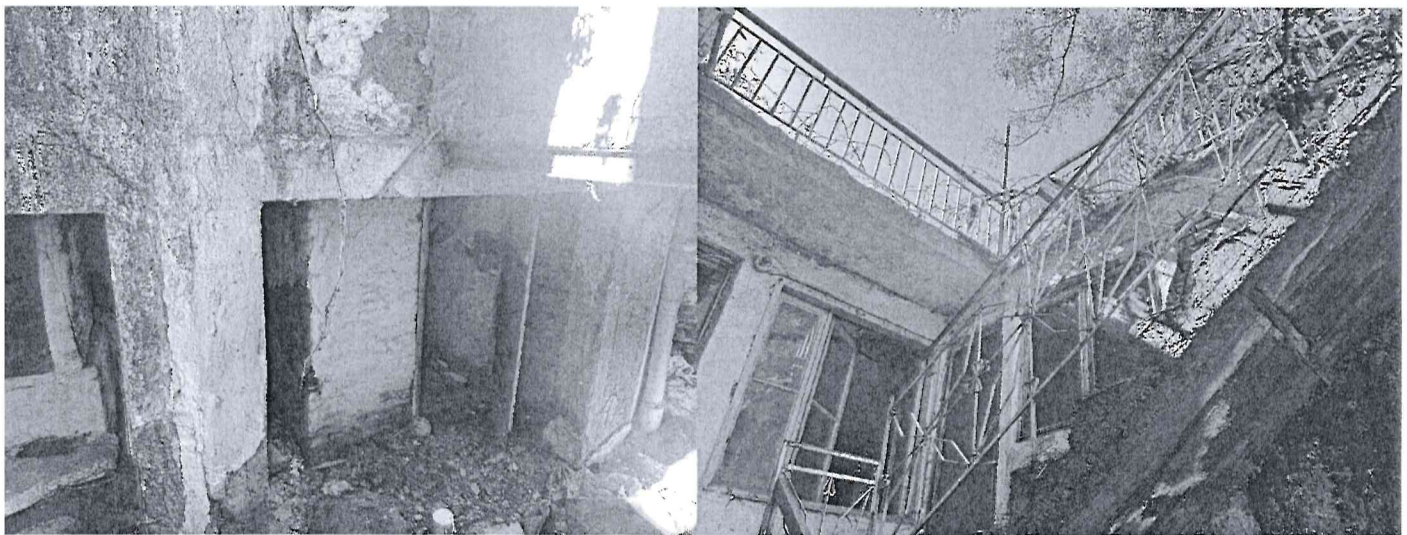
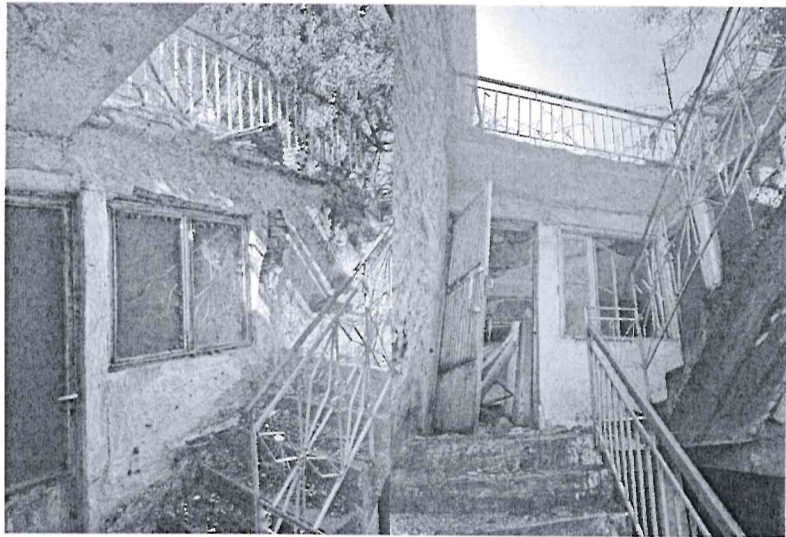
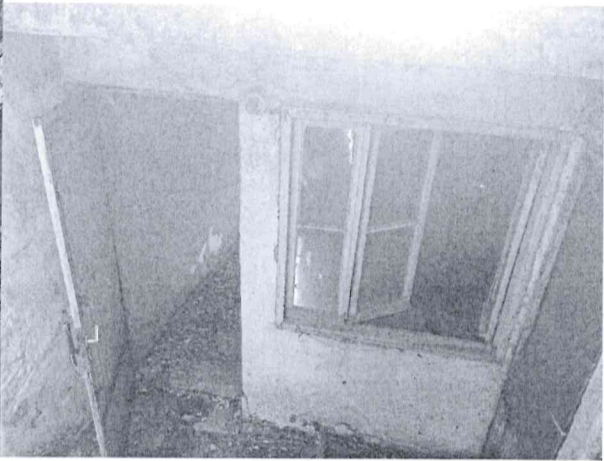
тк. 8-14

Το κτήριο φέρει μεικτό σύστημα δόμησης [Εικ. 10], πιθανόν λόγω διαδοχικών οικοδομικών φάσεων (λίθινη κύρια όψη με παρεμβολή κεραμικών στοιχείων, κατακόρυφα και οριζόντια στοιχεία από οπλισμένο σκυρόδεμα στην πίσω πλευρά προς την αυλή, μεταλλική δοκό επί της οποίας εδράζεται όγκος από εξάωπα τούβλα[Εικ.15-17], κ.λπ.). Καλύπτεται με στέγη, με επικάλυψη κεραμίδα στο τμήμα προς τον δρόμο και επίπεδο δώμα στο πίσω τμήμα, βατό μέσω εξωτερικού κλιμακοστασίου της αυλής.

Εμφανίζει οικοδομική και δομητική παθολογία λόγω καταστροφής τμήματος του κατασκευαστικού φορέα στέγασης [Εικ. 18], έκθεση των περιμετρικών τοιχοποιιών και του εσωτερικού του στις καιρικές συνθήκες με αποτέλεσμα εκτεταμένες οξειδώσεις των οπλισμών στα στοιχεία οπλισμένου σκυροδέματος [Εικ. 10-11], σημειακές αποπτώσεις επιχρισμάτων, σημειακή βλάβη στο πρέκι της μπαλκονόπορτας της δεξιάς πλευράς της όψης στον όροφο όπου εμφανίζεται οριζόντια ρηγμάτωση, πιθανόν λόγω οξείδωσης μεταλλικού πρεκιού στη θέση αυτή.

Όψης [Εικ. 11], λόγω εκτεταμένης διάβρωσης των οπλισμών του.

- Καθαρισμό του κτηρίου εσωτερικά από σκουπίδια και προϊόντα τοπικής κατάρρευσης (πχ ξύλινη οροφή)
- Τοποθέτηση εκ νέου (μετά την καθαίρεση των εξωστών της κύριας όψης) των μέτρων άρσης επικινδυνότητας με τοποθέτηση ικριώματος και λινάτσας στην κύρια όψη

- Απομάκρυνση κεραμιδιών και τμήματος των ζευκτών που έχουν καταρρεύσει και εφαρμογή θυσιαζόμενου κονιάματος στη στέψη των τοιχοποιιών. Κατόπιν, επικάλυψη του ασκεπούς τμήματος με ανθεκτικό υλικό όπως κόντρα πλακέ και ασφαλτόπανο ή λαμαρίνα επί σωληνωτών στοιχείων και μεταλλικών πύργων που θα τοποθετηθούν στο εσωτερικό του ασκεπούς χώρου προκειμένου να εμποδιστεί η περαιτέρω φθορά της υποδομής της από την εισροή υδάτων

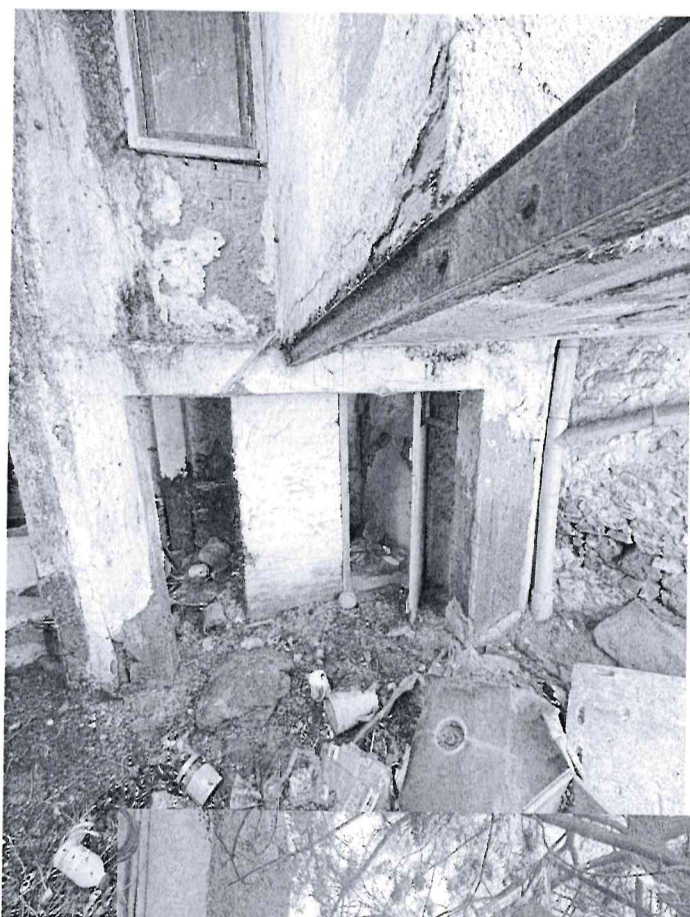
Χαρακτηρίζει ότι είναι ετοιμορρόπως επικίνδυνο ολόκληρο το συγκρότημα καθώς το τμήμα του στην πίσω πλευρά της αυλής το οποίο αποτελείται από τον όγκο των εξάωπων τούβλων στηρίζεται σε μια οξειδωμένη πλέον μεταλλική δοκό, η οποία είναι άγνωστο εάν έχει στηριχθεί και πακτωθεί σωστά στα άκρα της στο υπόλοιπο κτίριο και επίσης είναι αμφίβολο εάν πλέον δύναται να φέρει, ακριβώς λόγω της οξειδωσής της, το βάρος του όγκου αυτού. Στην περίπτωση υποχώρησης της εν λόγω δοκού θα καταπέσει ο ανωτέρω όγκος τούβλων παρασύροντας κι ολόκληρο το κτίριο.

Εικ.19-20: Οξειδωμένη μεταλλική δοκός και τμήμα κτιρίου από τούβλα που στηρίζεται αποκλειστικά στην δοκό αυτή

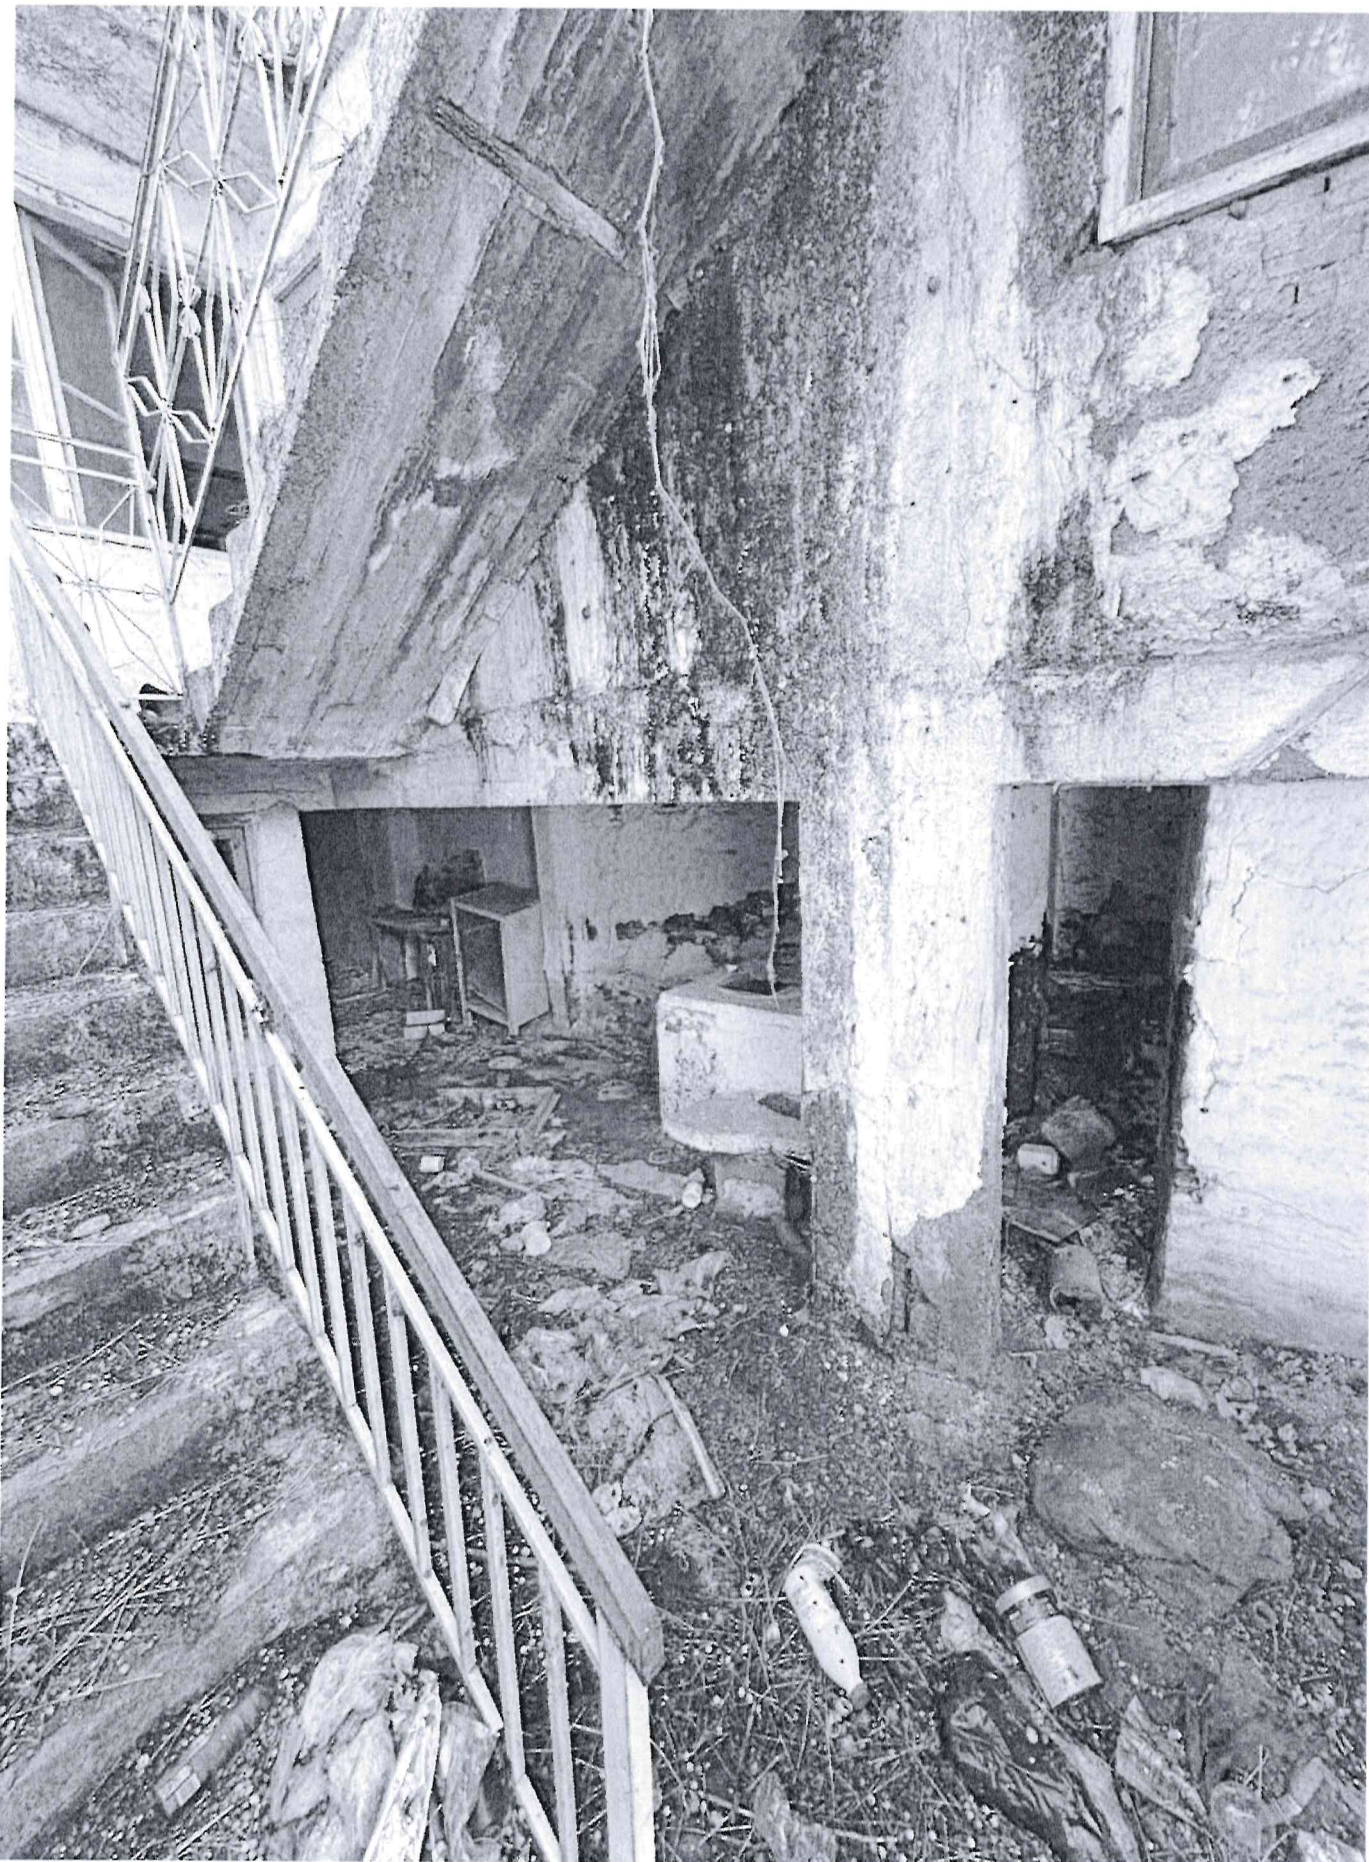
Επίσης το κεντρικό υποστύλωμα της Εικ.21, το οποίο είναι κρίσιμο για την στήριξη του μεγαλύτερου τμήματος του κτιρίου στο εσωτερικό τμήμα της αυλής του, παρουσιάζει στην βάση του από την νοτιοανατολική πλευρά του, απώλεια της επικάλυψής του, από την οποία διαφαίνεται και η πλήρης διάβρωση του οπλισμού του, η καταστροφή των συνδετήρων του και παράλληλα από την βορειοανατολική του πλευρά, η απομείωση της διατομής του και η απώλεια της συνοχής του.

Εικ. 21: Κεντρικό υποσύλωμα-κρίσιμο για την στήριξη του μεγαλύτερου τμήματος του κτιρίου στην εσωτερική αυλή του

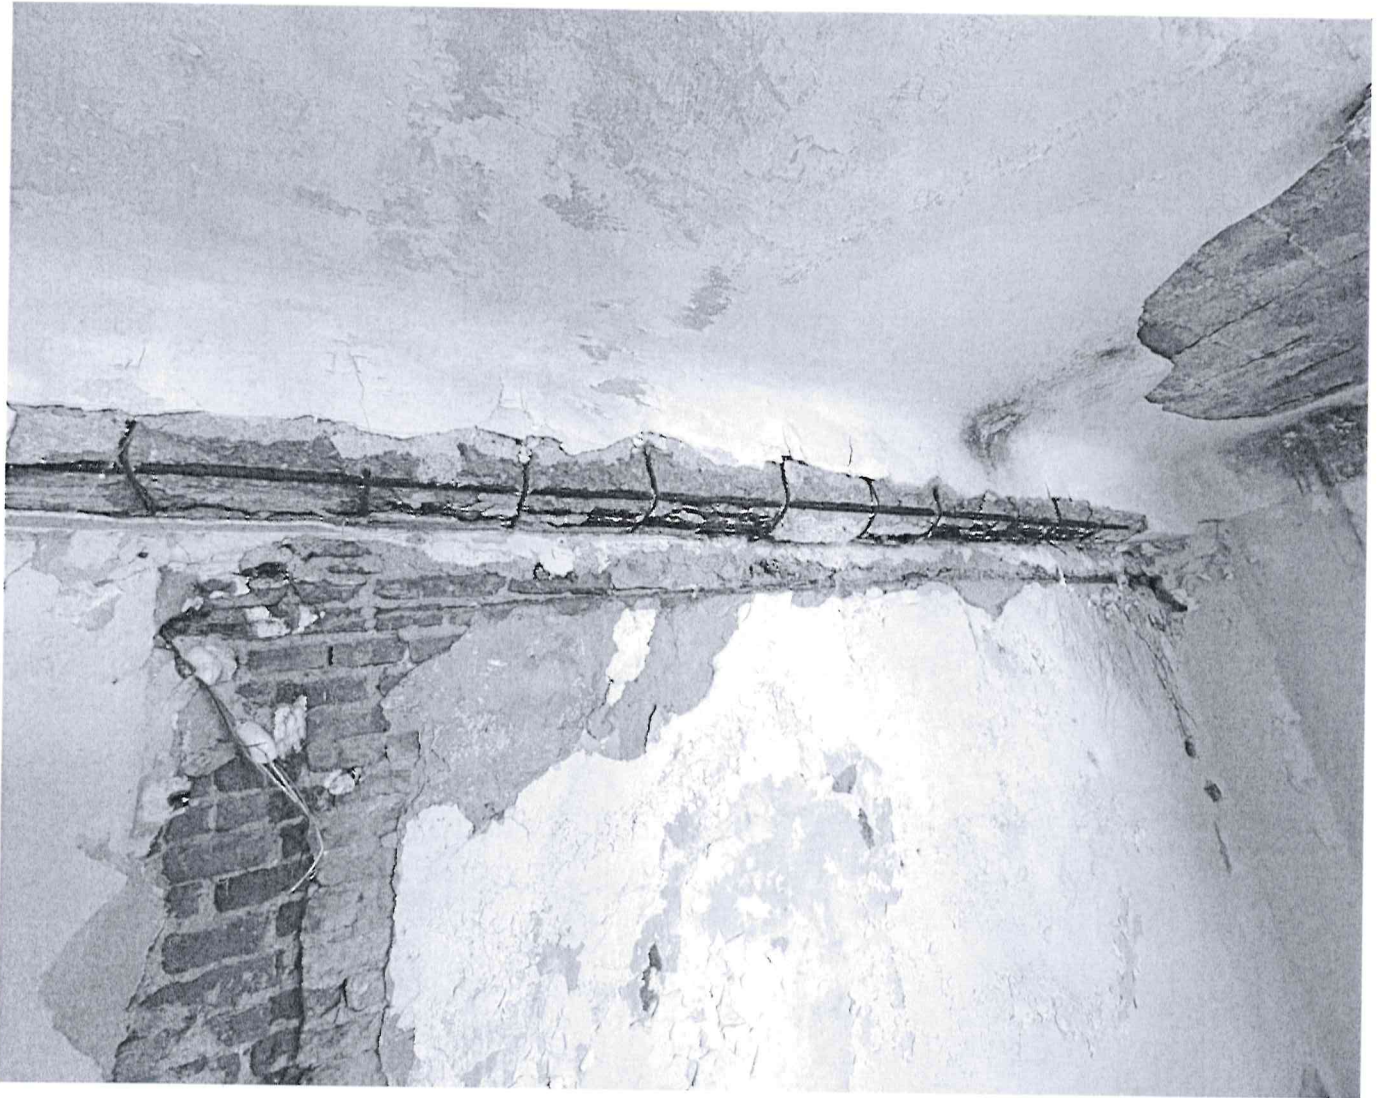
Επιπλέον όπως φαίνεται στις Εικ.22-23 οι δοκοί της οροφής έχουν απωλέσει πλήρως την επικάλυψή τους, έχει αποκαλυφθεί ο διαβρωμένος οπλισμός τους αλλά και έχουν απομειωθεί οι διατομές τους. Καθότι αποτελούν κύρια δομικά στοιχεία του φέροντος οργανισμού, είναι αμφίβολο εάν δύναται να φέρουν το βάρος της άνωθεν πλάκας επί μακρόν ακόμη χρονικό διάστημα.

Εικ. 23: Δοκός (που αποτελεί κρίσιμο δομικό στοιχείο) με πλήρη αποκόλληση της επικάλυψης του διαβρωμένου πλέον σπλισμού και απομείωση της διατομής της

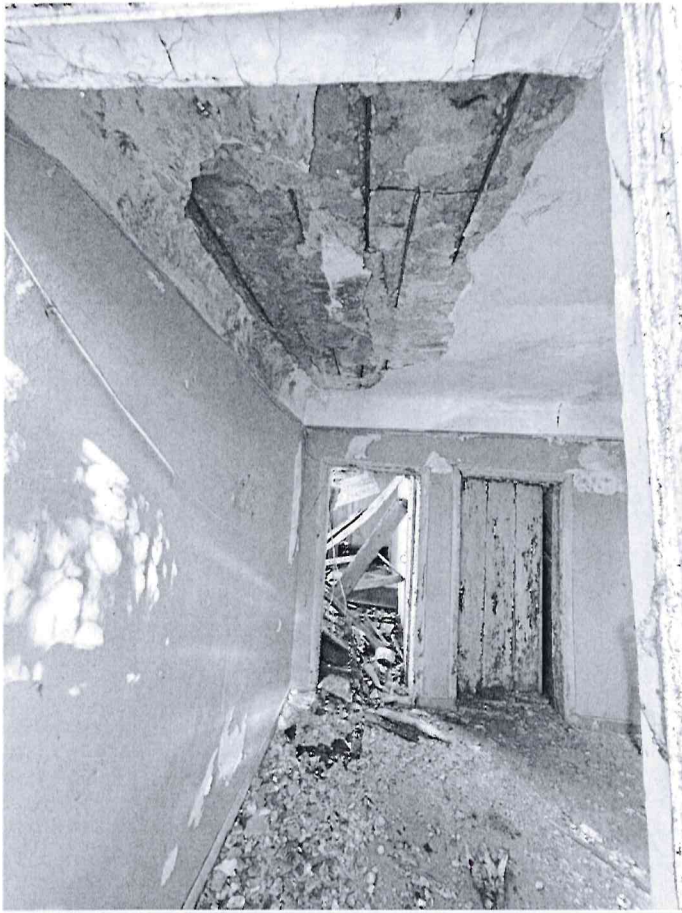
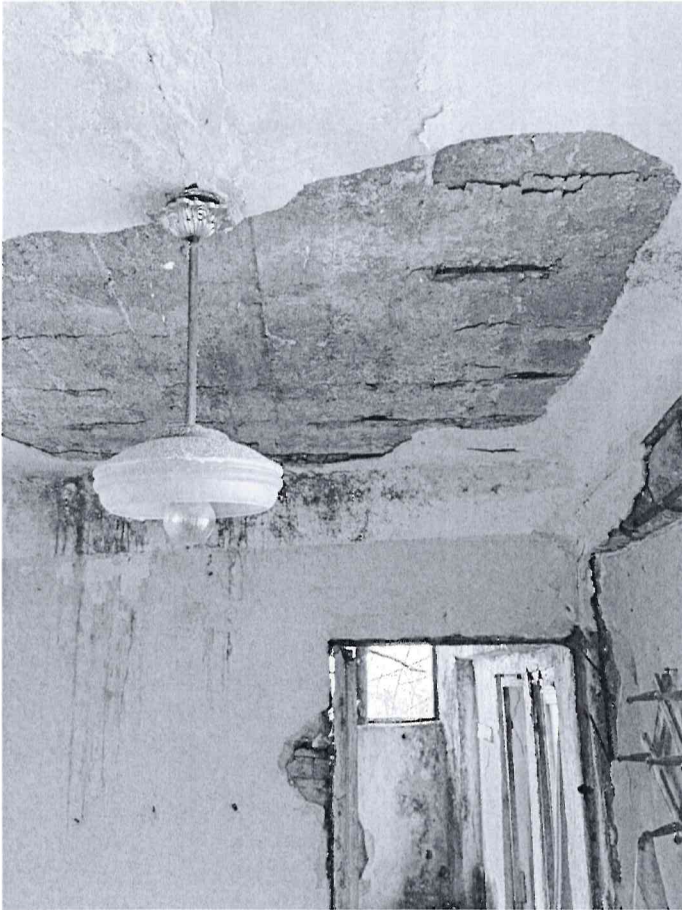
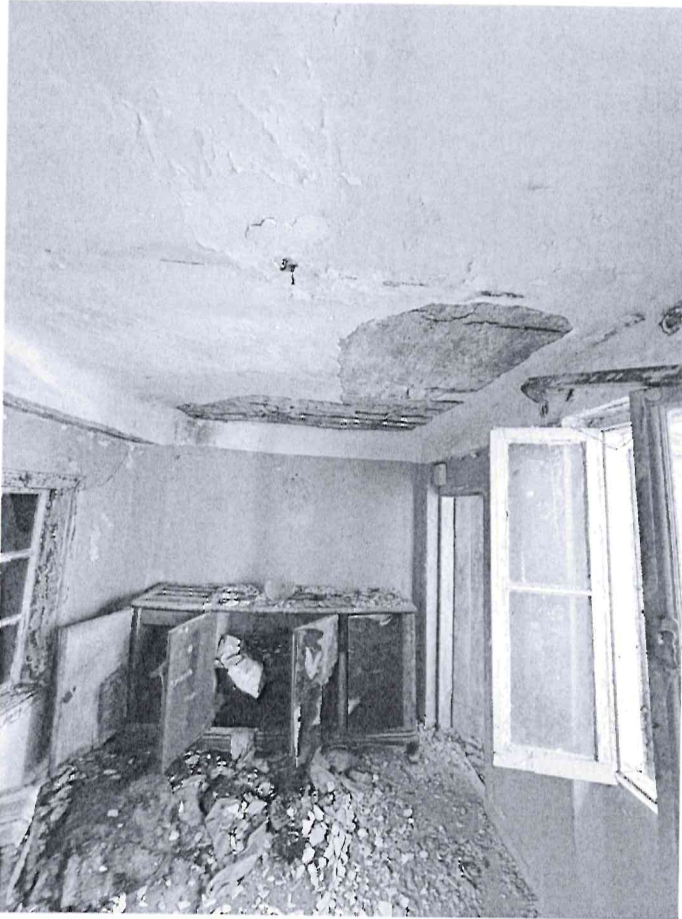
Τέλος, η αποκόλληση της επικάλυψης του οπλισμού σε πολλά σημεία των πλακών οροφής (Εικ. 24-26) εκτός από το να επιτείνει την ήδη επιβαρυσμένη κατάσταση του κτιρίου συνεχίζοντας την διάβρωση του οπλισμού τους, αποκαλύπτει την κατάσταση του διαβρωμένου και ανεπαρκούς οπλισμού συνολικά του φέροντος οργανισμού του.

Εικ. 24-26: Αποκόλληση επικάλυψης σπλισμού πλακών οροφής και συνέχιση διάβρωσης του σπλισμού τους
