## ΤΕΧΝΙΚΗ ΕΚΘΕΣΗ

ΕΡΓΟ: ΑΠΟΚΑΤΑΣΤΑΣΗ ΚΑΙ ΑΞΙΟΠΟΙΗΣΗ ΠΑΛΙΑΣ

ΑΠΟΘΗΚΗΣ ΤΟΥ ΟΣΕ ΣΤΗΝ ΧΑΛΚΙΔΑ

Χαλκίδα 15/10/2020

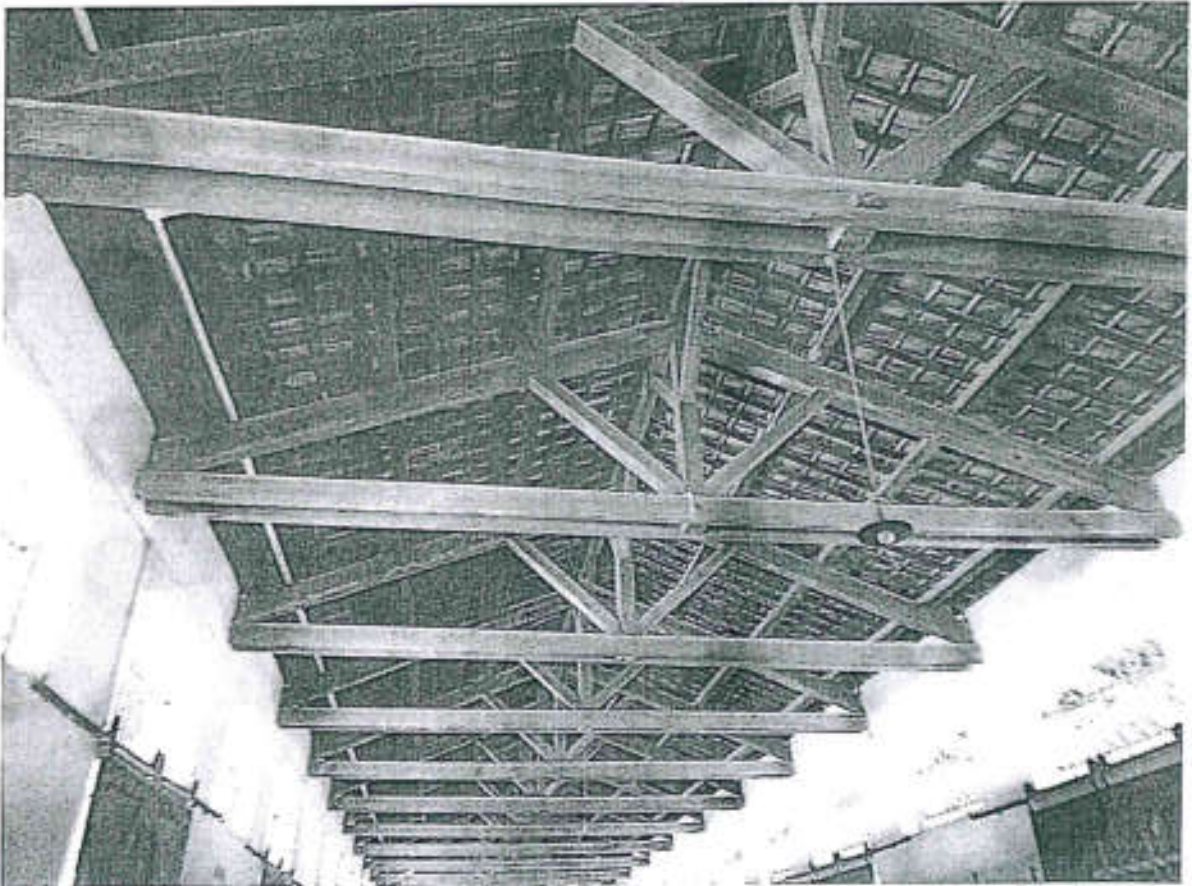
Εικόνα 8: Εσωτερική όψη κτιρίου - στέγη

Ελαφριές παραμορφώσεις παρατηρούνται στον ξύλινο φορέα της στέγης, οι οποίες όμως οφείλονται κυρίως σε φθορές που προκλήθηκαν λόγω υγρασίας και ελλιπούς συντήρησης. Εξωτερικά, στα προστεγάσματα, παρατηρούνται περιορισμένες φθορές στις τειγίδες και επιτεγίδες στα δύο άκρα του κτιρίου, κυρίως στην δυτική ζώνη, όπου τμήμα των κεραμιδιών έχει αποκολληθεί.

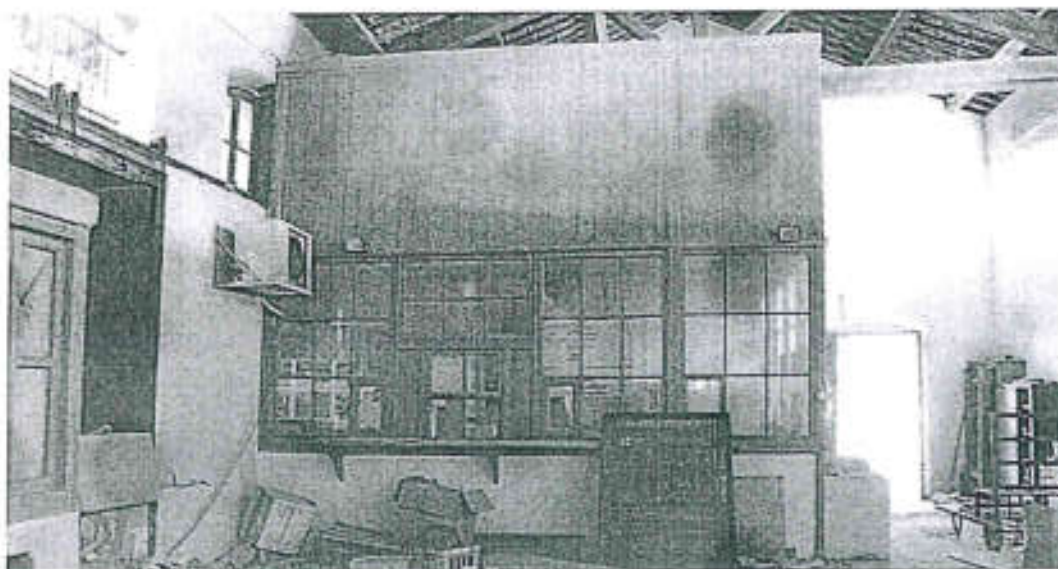
Εικόνα 11: Χώρος Προσωπικού

Όπως προαναφέρθηκε, πρόκειται για ένα κέλυφος που δημιουργεί έναν ενιαίο επιβλητικό χώρο. Προϊόντος του χρόνου, όμως, εσωτερικά προστέθηκαν μονάδες που έδωσαν τη δυνατότητα τμηματικού επιμερισμού. Στην ανατολική είσοδο υπάρχει κλειστός χώρος, υπερυψωμένος κατά 12 εκατοστά, που λειτουργούσε για το προσωπικό, και οριοθετείται με ταμπλαδωτό ξύλινο πέτασμα με υαλοστάσια. Στην βορειοδυτική γωνία, μέρος του χώρου διαμορφώνεται και λειτουργεί έως και σήμερα ως χώρος Η/Μ εγκαταστάσεων του ΟΣΕ, ενώ τέλος, εντοπίζονται ακόμα 2 μικρά χτιστά κουβούκλια, στις κατά μήκος πλευρές του κτιρίου.

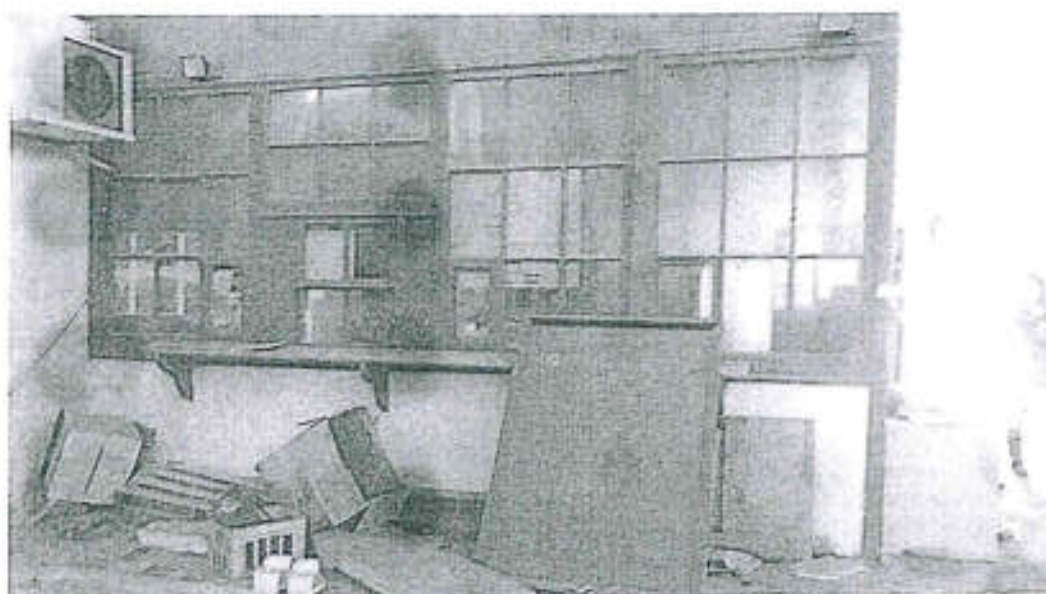
Εικόνα 34: Ξύλινη διαχωριστική κατασκευή χώρου προσωπικού.

Η ξύλινη κατασκευή που οριοθετεί σε έναν κλειστό χώρο τις λειτουργίες διακίνησης των εμπορευμάτων ευρίσκεται σε καλή κατάσταση. Φέρει ξύλινο σκελετό με κεντρικό παράθυρο τύπου καρμανιόλας στο μέσον και δύο μικρότερα παράπλευρα ανοιγόμενα προς τον εσωτερικό χώρο. Η σταθερή ζώνη οπτικής επικοινωνίας φέρει υαλοστάσια με τζαμιλίκια και καίπα (Εικόνα 34).
