ΘΕΜΑ: «Διαβίβαση απόφασης της Ειδικής Επιτροπής Επικινδύνως Ετοιμόρροπων (Ε.ΕΠ.ΕΤ), που αφορά την υπόθεση κτισμάτων επί της οδού Μενεδήμου 17-19 στη Χαλκίδα αγνώστου ιδιοκτήτη»

ΑΠΟΣΠΑΣΜΑ 1^ο ΠΡΑΚΤΙΚΟΥ /2025
ΕΙΔΙΚΗ ΕΠΙΤΡΟΠΗ ΕΠΙΚΙΝΔΥΝΩΣ ΕΤΟΙΜΟΡΡΟΠΩΝ (‘Ε.ΕΠ.ΕΤ’)

«Κτίσματα επί της οδού Μενεδήμου 17-19 στη Χαλκίδα αγνώστου ιδιοκτήτη»

Κτήρια οδού Μενεδήμου 17-19 (Ο.Τ.), Χαλκίδα

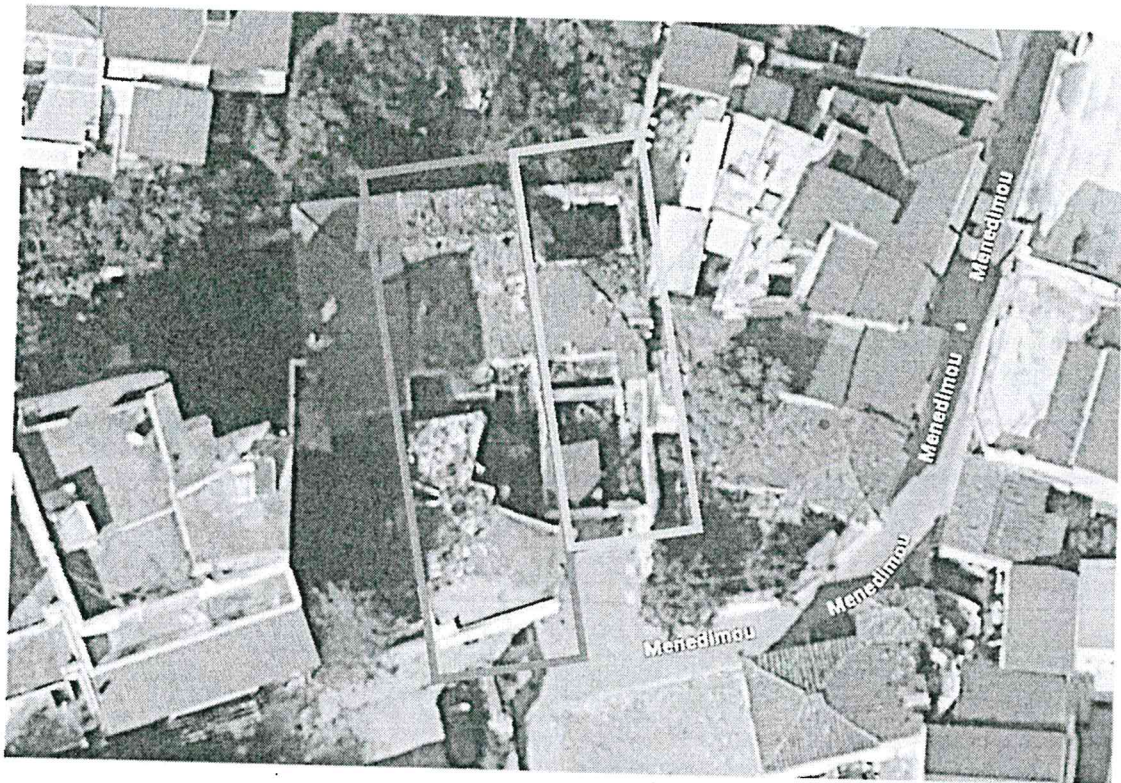
Για λόγους τεκμηρίωσης και κατανόηση σημειώνονται με διαφορετικού χρώματος περίγραμμα στο κάτωθι στιγμιότυπο – ΜΠΛΕ: Μενεδήμου αρ. 17

ΚΙΤΡΙΝΟ: Μενεδήμου αρ. 19

(δηλωμένο ως αγνώστου ιδιοκτησίας)

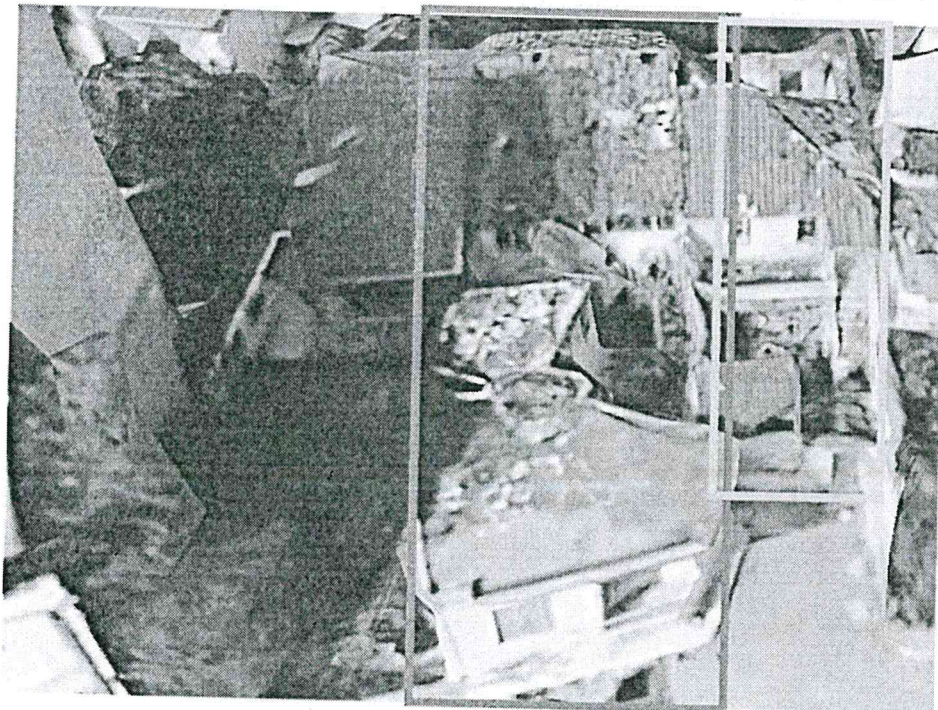
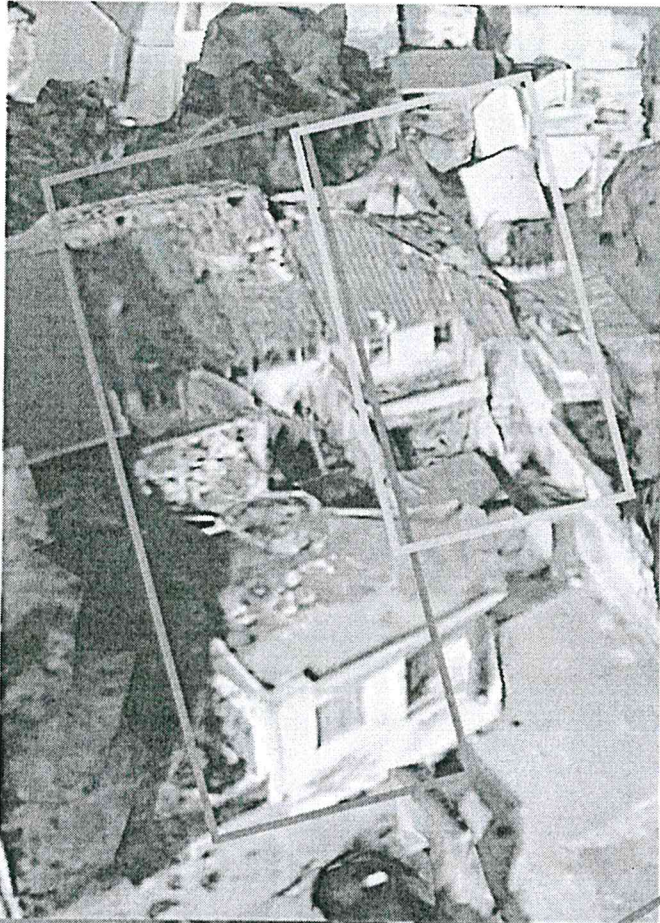
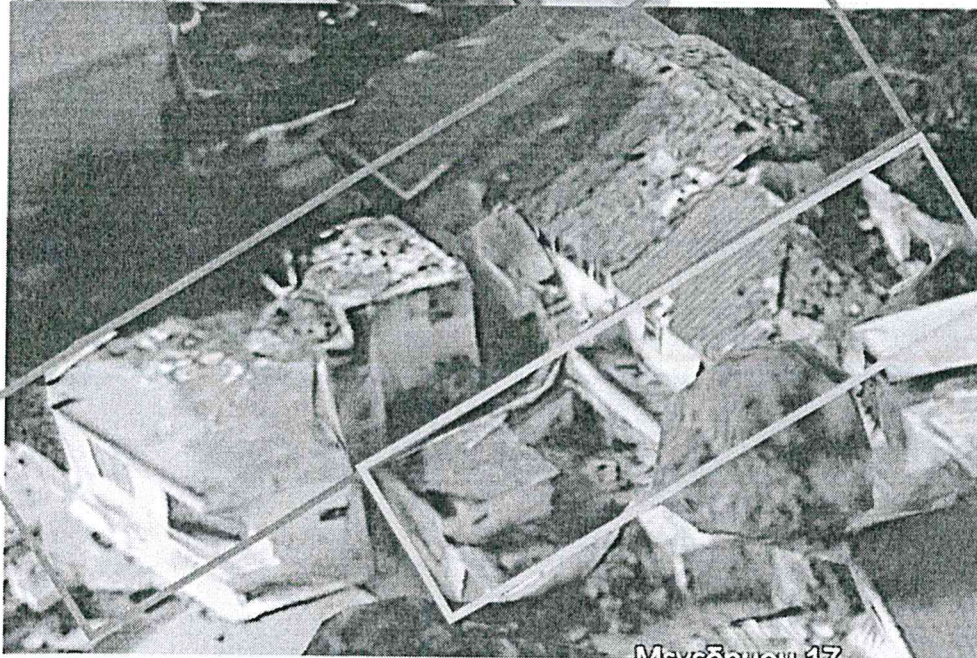
Μενεζιμου 17, Χαλκίδα

Κτήριο οδού Μενεδήμου 17 (μπλέ περίγραμμα)

- Αφενός, νεωτερικό ισόγειο κτήριο επί του μετώπου της οδού Μενεδήμου, το οποίο μακροσκοπικά εξεταζόμενο τοποθετείται μεταπολεμικά, πιθανόν τη δεκαετία του 1950. Διαμορφώνεται με υπερυψωμένο εξώστη, είναι πλακοσκεπές και δεν εμφανίζει ιδιαίτερα αρχιτεκτονικά ή τυπολογικά χαρακτηριστικά.

- Αφετέρου, παλαιό λιθόκτιστο, κεραμοσκεπές κτήριο στο πίσω μέρος του ακινήτου, με χαγιάτι και ανοιχτό κλιμακοστάσιο στην κύρια όψη του προς την αυλή. Αναπτύσσεται σε δυο στάθμες (ισόγειο και όροφο) και καλύπτεται με ανισοσκελή δίρριχτη στέγη, με επικάλυψη κεραμίδια. Το μεγάλο μέρος της στέγης καλύπτει και κλειστό χαγιάτι. Το εν λόγω κτήριο, μακροσκοπικά εξεταζόμενο ανάγεται στην περίοδο προγενέστερα των εκατό τελευταίων ετών. Ενδέχεται, λόγω θέσης και μορφής να σχετίζεται με κτηριακό πυρήνα που προϋφίσταται του 1830, για τον οποίο θα πρέπει να ενεργοποιηθούν οι διατάξεις του Ν. 4858/2021.

Το νεωτερικό κτήριο εμφανίζει τυπική οικοδομική παθολογία (στο δώμα και σημειακά αποπτώσεις επιχρισμάτων), απουσία επικινδυνότητας και κρίσιμων θέσεων ετοιμορροπίας.

Το παλαιό κτήριο εμφανίζει οικοδομική και δομητική παθολογία λόγω τμηματικής καταστροφής του κατασκευαστικού φορέα στέγασης και του διαφράγματος της κύριας όψης (υαλοστάσιο χαγιατιού) και ως εκ τούτου παραμένει πλήρως εκτεθειμένο το εσωτερικό του στις καιρικές συνθήκες.

Χαρακτηρίζει ως κοινώς επικίνδυνα τα επιμέρους κτήρια του ακινήτου της οδού Μενεδήμου 17 και προτείνει τη λήψη των παρακάτω άμεσων μέτρων προστασίας:

- Έλεγχος και απομάκρυνση των σαθρών επιχρισμάτων από τις όψεις.
- Σφράγιση των ανοιγμάτων με κόντρα πλακέ θαλάσσης για την αποτροπή εισόδου αγνώστων.

Οι φερόμενοι ιδιοκτήτες να μεριμνήσουν για την επισκευή και μόνωση πλάκας δώματος για την οριστική άρση της επικινδυνότητας.

- Καθαρισμό του κτηρίου εσωτερικά από σκουπίδια και προϊόντα τοπικής κατάρρευσης (πχ υλικά από οροφή - στέγη).

- Απομάκρυνση κεραμιδιών και τμήματος των ζευκτών που έχουν καταρρεύσει και εφαρμογή θυσιαζόμενου κονιάματος στη στέψη των τοιχοποιιών. Κατόπιν, επικάλυψη του ασκεπούς τμήματος με ανθεκτικό υλικό όπως κόντρα πλακέ και ασφαλτόπανο ή λαμαρίνα επί σωληνωτών στοιχείων και μεταλλικών πύργων που θα τοποθετηθούν στο εσωτερικό του ασκεπούς χώρου προκειμένου να εμποδιστεί η περαιτέρω φθορά της υποδομής της από την εισροή υδάτων.
- Σφράγιση της εισόδου και όλων των ανοιγμάτων με κόντρα πλακέ θαλάσσης, για αποτροπή εισόδου στο ακίνητο.
- Την εφαρμογή των παραπάνω εργασιών εντός αποκλειστικής προθεσμίας είκοσι (20) ημερών.
- Έως την εκτέλεση των εργασιών να τοποθετηθεί σχετική προειδοποιητική σήμανση στην όψη επί της οδού Μενεδήμου για την προφύλαξη ανθρώπων και πραγμάτων από πιθανή πτώση υλικών.

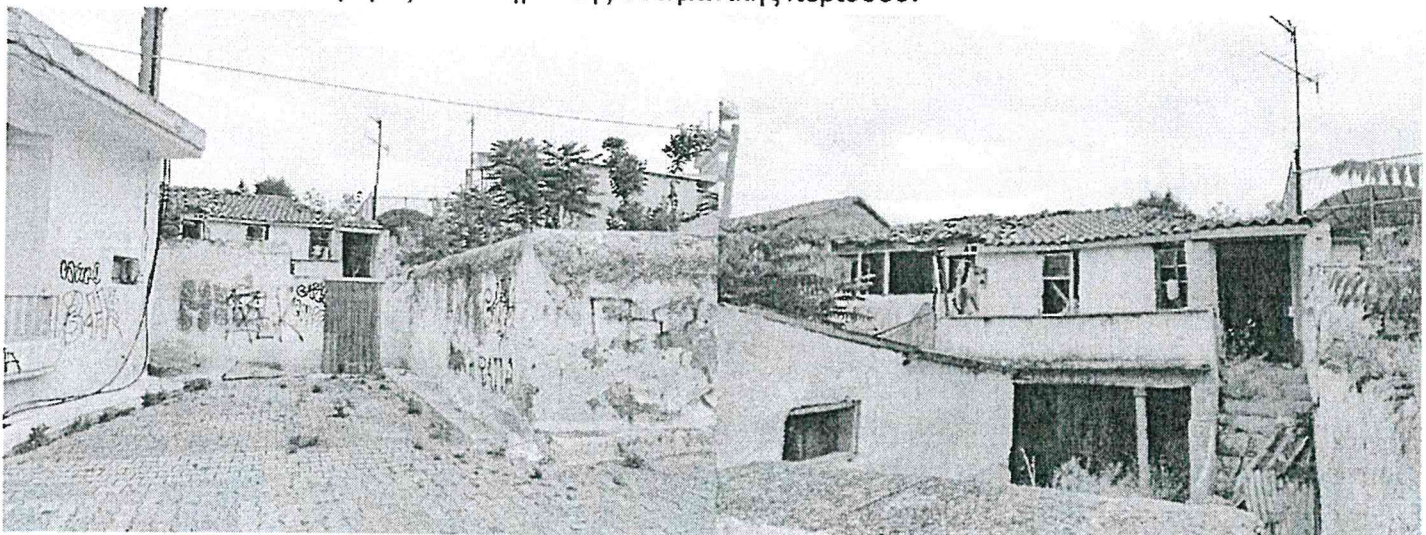
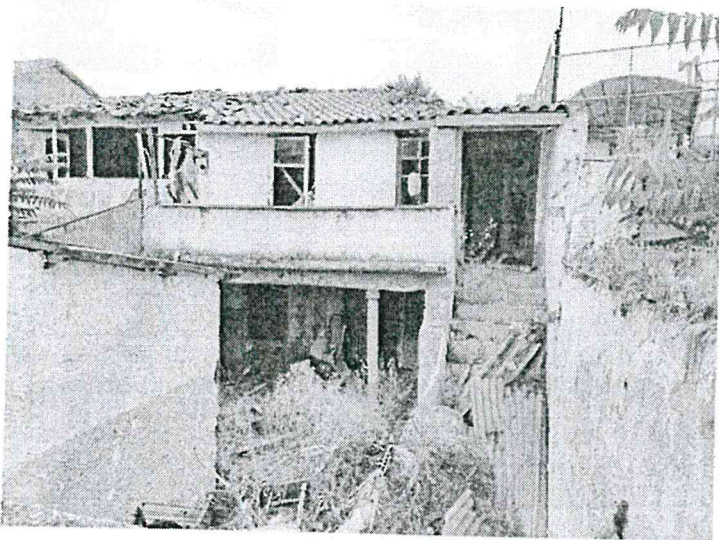
- Αφενός παλιό λιθόκτιστο, κεραμοσκεπές κτήριο, που αναπτύσσεται σε δυο στάθμες (ισόγειο και όροφο), φέρει ανοιχτό εξώστη και ανοιχτό κλιμακοστάσιο στην κύρια όψη του προς την αυλή. Καλύπτεται με τρίρριχτη στέγη, με επικάλυψη κεραμίδια. Ο εξώστης με τη σημερινή μορφή του ενδέχεται να είναι μεταγενέστερη επέμβαση (δεν μπορεί να βεβαιωθεί εάν δεν εξασφαλιστεί προσέγγιση στο κτήριο).

Το εν λόγω κτήριο, μακροσκοπικά εξεταζόμενο ανάγεται στην περίοδο προγενέστερα των εκατό τελευταίων ετών. Ενδέχεται, λόγω θέσης και μορφής να σχετίζεται με κτηριακό πυρήνα που προϋφίσταται του 1830, για τον οποίο θα πρέπει να ενεργοποιηθούν οι διατάξεις του Ν. 4858/2021.

Το παλιό κτήριο εμφανίζει οικοδομική και δομητική παθολογία λόγω εκτεταμένης καταστροφής του κατασκευαστικού φορέα και ως εκ τούτου παραμένει πλήρως εκτεθειμένο το εσωτερικό του στις καιρικές συνθήκες.

Στο παλαιό, κεραμοσκεπές κτήριο:

- Καθαρισμό του κτηρίου εσωτερικά από σκουπίδια και προϊόντα τοπικής κατάρρευσης (πχ υλικά από στέγη, κ.λπ.).
- Απομάκρυνση κεραμιδιών και τμήματος των ζευκτών που έχουν καταρρεύσει και εφαρμογή θυσιαζόμενου κονιάματος στη στέψη των τοιχοποιιών. Κατόπιν, επικάλυψη του ασκεπούς τμήματος με ανθεκτικό υλικό όπως κόντρα πλακέ και ασφαλτόπανο ή λαμαρίνα επί σωληνωτών στοιχείων και μεταλλικών πύργων που θα τοποθετηθούν στο εσωτερικό του ασκεπούς χώρου προκειμένου να εμποδιστεί η περαιτέρω φθορά της υποδομής της από την εισροή υδάτων.
- Σφράγιση της εισόδου και όλων των ανοιγμάτων με κόντρα πλακέ θαλάσσης, για αποτροπή εισόδου στο ακίνητο.

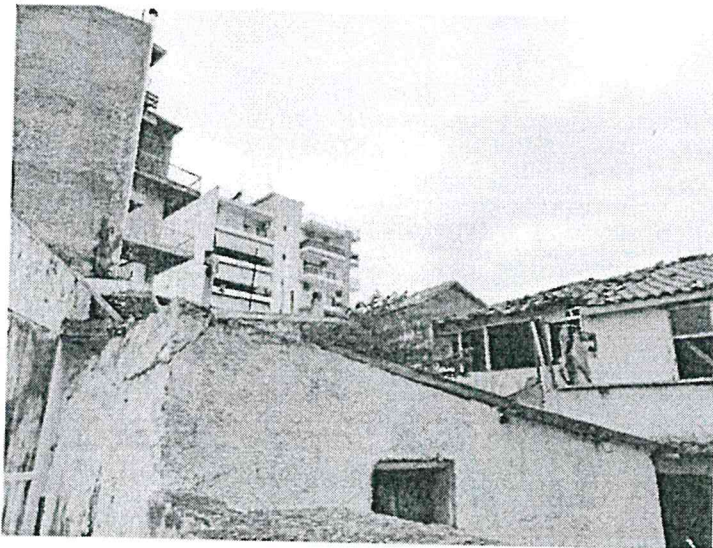
- Ισόγειο στεγασκεπές κτήριο στο μέτωπο της οδού Μενεδήμου – επί του μανδρότοιχου, με μάλλον βοηθητική – συμπληρωματική χρήση. Το κτήριο καλύπτεται με φύλλο λαμαρίνας .

Το βοηθητικό κτήριο της αυλής βρίσκεται σε σχετικά καλή κατάσταση, με φθορές που οφείλονται σε φυσική γήρανση των υλικών δομής του. Στην δεξιά άνω γωνία παρουσιάζει τοπικά ρηγμάτωση.

Στο βοηθητικό κτίσμα της αυλής:

- Την τοπική επισκευή της άνω δεξιάς γωνίας προς τον δρόμο, που λόγω πολύ περιορισμένης έκτασης είναι εύκολη η άρση επικινδυνότητας.
- Την εφαρμογή θυσιαζόμενου κονιάματος και την κάλυψη της στέγης με νάυλον ή λαμαρίνα για αποτροπή εισροής υδάτων.
- Την εφαρμογή των παραπάνω εργασιών εντός αποκλειστικής προθεσμίας είκοσι (20) ημερών .
- Έως την εκτέλεση των εργασιών να τοποθετηθεί σχετική προειδοποιητική σήμανση στην όψη επί της οδού Μενεδήμου για την προφύλαξη ανθρώπων και πραγμάτων από πιθανή πτώση υλικών.
